SCHLOSS HANFELDEN EINST & JETZT

3. JAHRGANG

AUSGABE 3/2021

HRSG: INTERDISZIPLINÄRER ARBEITSKREIS SCHLOSS HANFELDEN / UNTERZEIRING

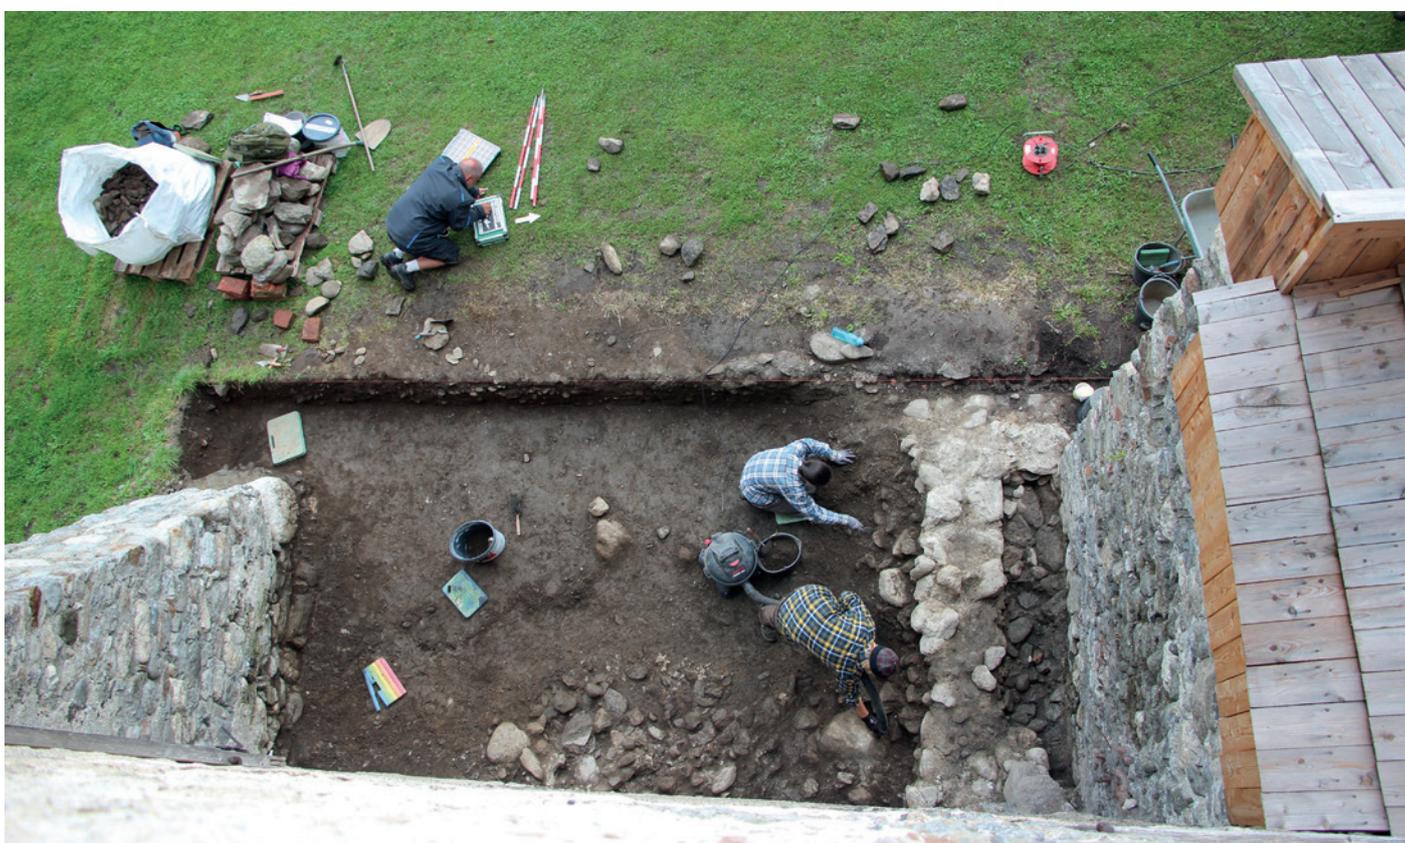
Archäologische Untersuchungen und Dokumentationsvorbereitungen an der Ostseite des Schlosses. Hier wird ein Mauerwerksfundament freigelegt. Möglicherweise handelt es sich hierbei um einen Vorgängerbau der heute noch bestehenden Latrine (rechts zu erkennen, inkl. neuem hölzernen Schutzdach) (Foto: Winkelbauer 2020)

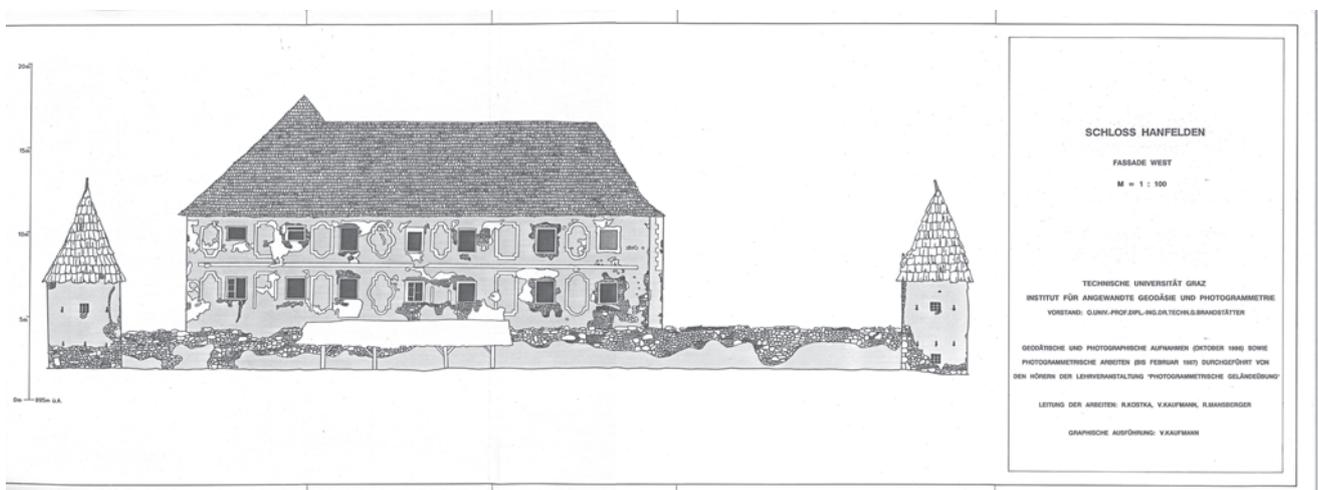
Abb. 2: Schloss Hanfelden Fassade West 1:100 (graphische Ausführung Viktor Kaufmann)

- Schloss Hanfelden: Grundriss 1:100, graphische Ausführung (Tusche auf Folie) Reinfried Mansberger
- Schloss Hanfelden: Fassade Süd 1:100, graphische Ausführung (Tusche auf Folie) Reinfried Mansberger
- Schloss Hanfelden: Fassade West 1:100, graphische Ausführung (Tusche auf Folie) Viktor Kaufmann

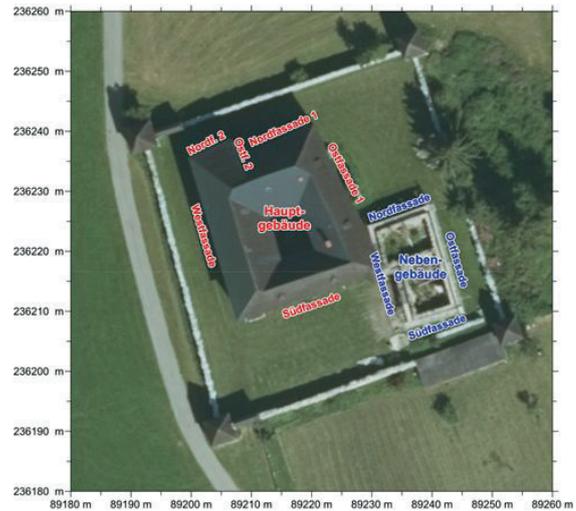
Abb. 7: Lageplan der Gebäudefassaden zur Orthophotoerstellung (Orthophoto von GIS-Steiermark)

In Abbildung 7 sind die Gebäudefassaden zu den 10 Orthophotos in einem Lageplan mit der Projektbezeichnung (Haupt/Nebengebäude, Nord/West/Süd/Ost und optionale Nummerierung) angeführt. Zuletzt wurden die Koordinatensysteme der Orthophotos so angepasst, dass der Ursprung vertikal mit einem einheitlichen Nullniveau (Bodenniveau des Eingangsportals) und horizontal mit dem linken Bildrand definiert ist.

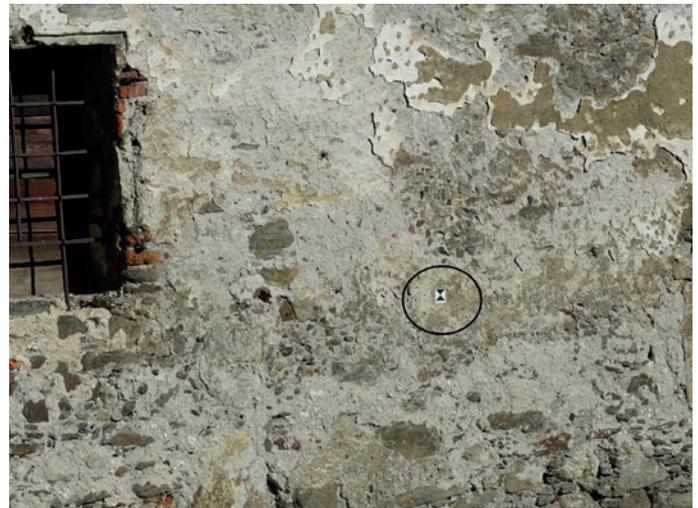
Abb. 8: Selbstklebende Passmarke an der Westfassade (Aufnahme Sulzer 2019).

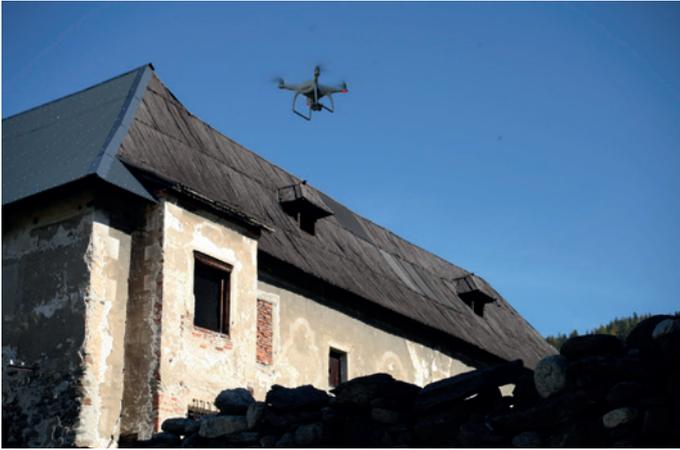
Abb. 10: Die DJI Phantom 4 (Aufnahme Sulzer 2019)

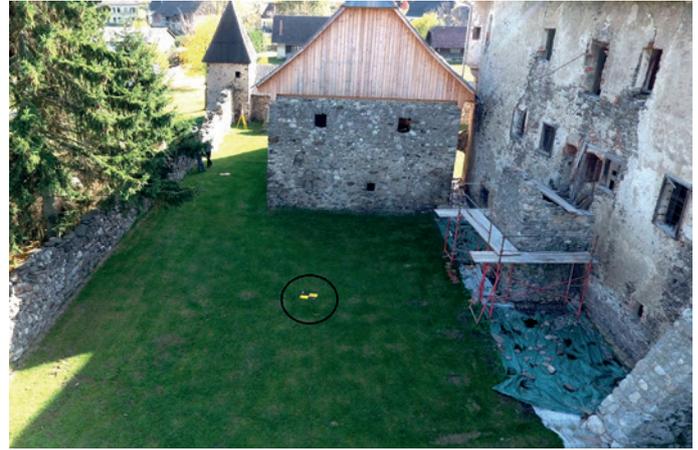
Abb. 11: Ground Control Points (GCP, 2019)

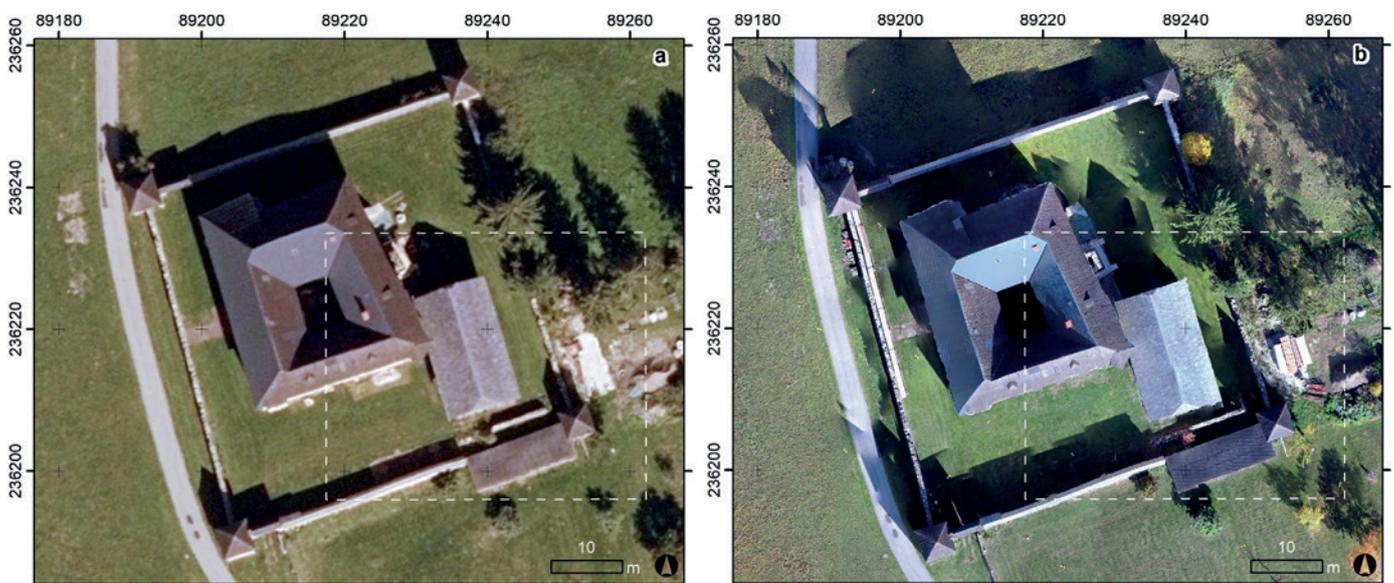
Abb. 12: Die gesamte Anlage dargestellt anhand von Luftbildern; links: flugzeugbasiertes Orthophoto vom 28.08.2019 (Quelle: GIS-Steiermark); rechts: uLFZ-basiertes Orthophoto vom 24.10.2019. Die weiß strichlierten Umrisslinien zeigen den in Abbildung 13 dargestellten Detailausschnitt.

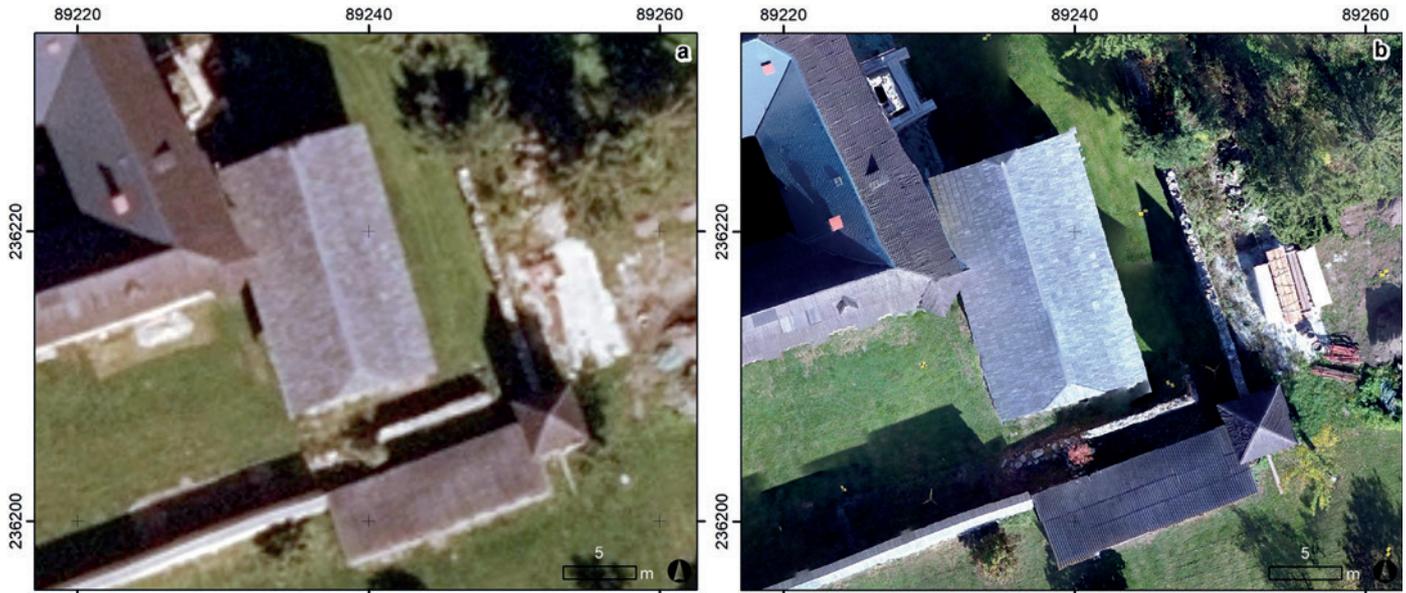
Abb. 13: Detailausschnitt im südöstlichen Bereich der Anlage, das sowohl das Schloss, als auch das Nebengebäude samt Umfassungsmauer zeigt; Details aus Abbildung 12.

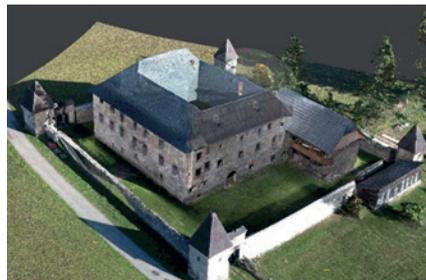
Abb. 14: Digitales Oberflächenmodell (links) bzw. ein Vergleich der virtuellen Darstellung (Mitte) mit einer Drohnenaufnahme (rechts) vom 24.10.2019

Ergebnis dieser Befliegung und deren Auswertung sind auch ein digitales Oberflächenmodell bzw. 3-dimensionale Darstellungen des Schlosses (Abbildung 14).

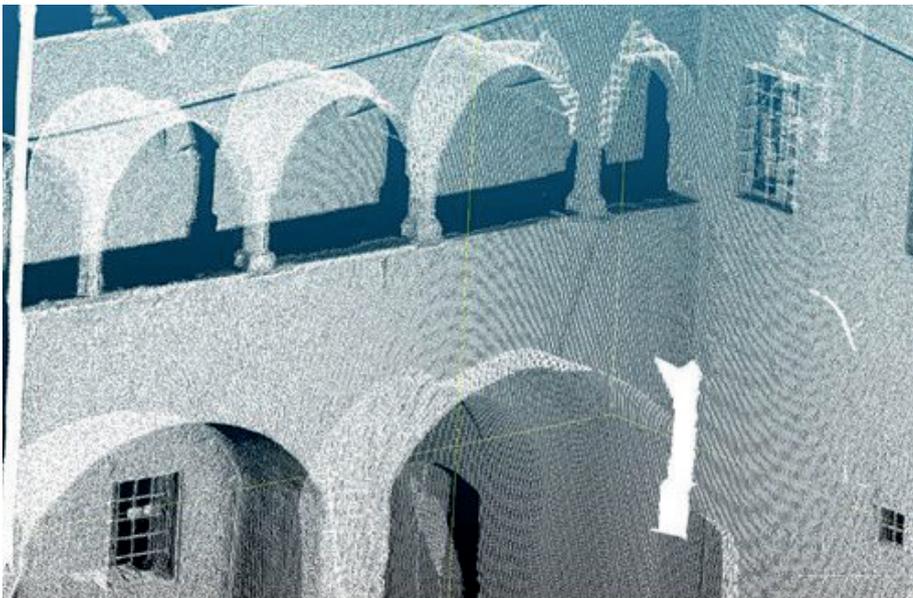
Abb. 15: Der Ausschnitt aus der TLS-Punktwolke zeigt die Arkaden im 1. Obergeschoß der W-Ecke des Schlosshofes; Beachte die hohe Detailtreue bei der Erfassung der Fenstergitter

tem einbinden zu können bzw. mit den SfM-Daten zur Deckung bringen zu können. Im nächsten Schritt erfolgte der eigentliche Scanvorgang; die jeweiligen Positionen des Scanners mussten dabei so gewählt werden, dass (abgesehen von dem oben beschriebenen „systemimmanenten“ Problem) eine lückenlose Erfassung aller relevanten Teile des Objektes möglich gemacht wurden (ungefähre Scandauer: 50 - 70 Minuten). Unter Zuhilfenahme der bekannten Reflektorenpositionen konnten anschließend die aufgenommenen Teilwolken zu einer Gesamtpunktwolke zusammengebaut und in für die Weiterverarbeitung (z.B. in Geographischen Informationssystemen, CAD-Programmen oder Gebäudemanagementsystemen) geeignete Formate exportiert werden. Als vorläufig finales Ergebnis entstand ein hochgenaues 3D-Modell des Schlosses Hanfelden, das durch Punkte mit einem Punkt - Abstand von ca. 1,4 cm repräsentiert wird.

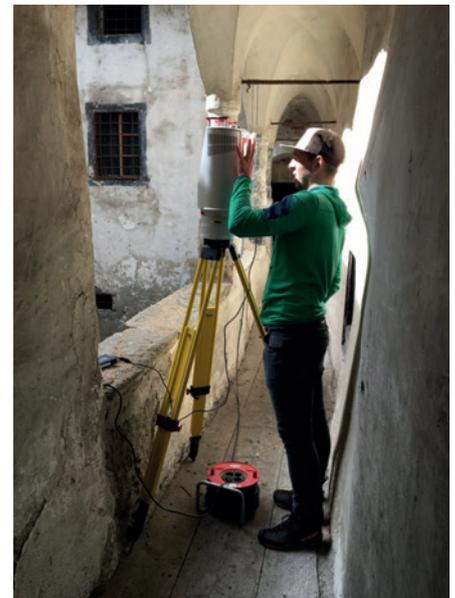
Abb. 16: Riegl-Scanner VZ6000 bei Aufnahmen im Innenhof

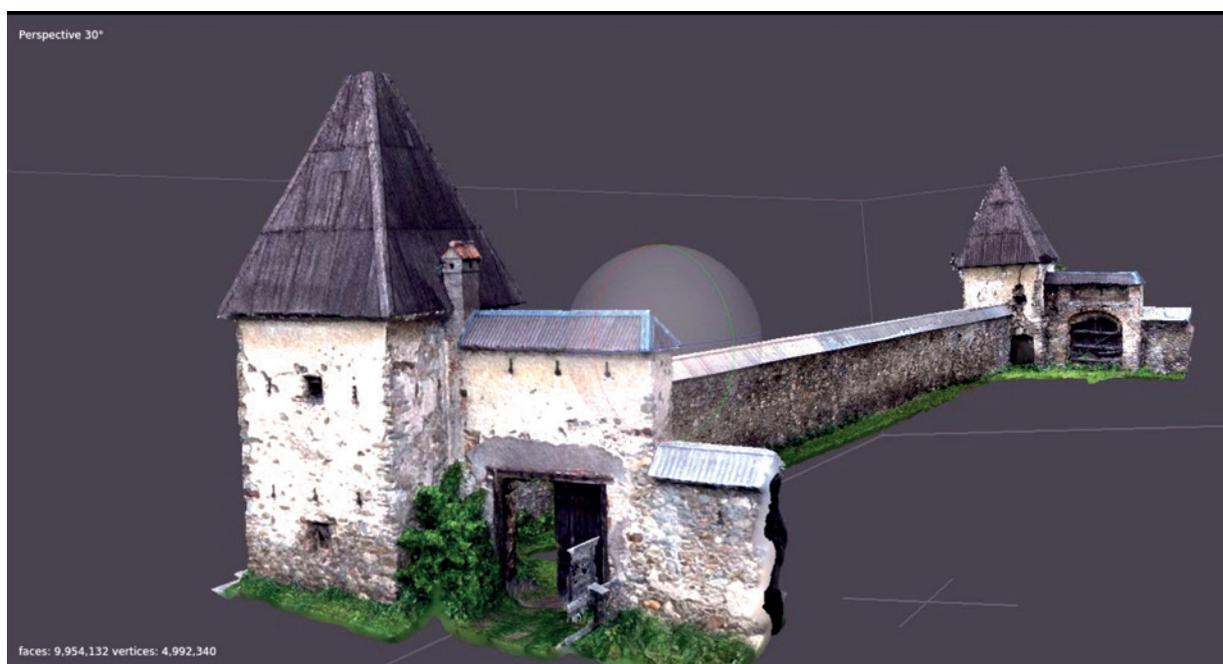
Abb. 17: 3-D Visualisierung einer Kombination von terrestrischen Laserscanningdaten, Drohnenbildern bzw. terrestrischen Kameraaufnahmen des westlichen Ringmauerabschnittes.

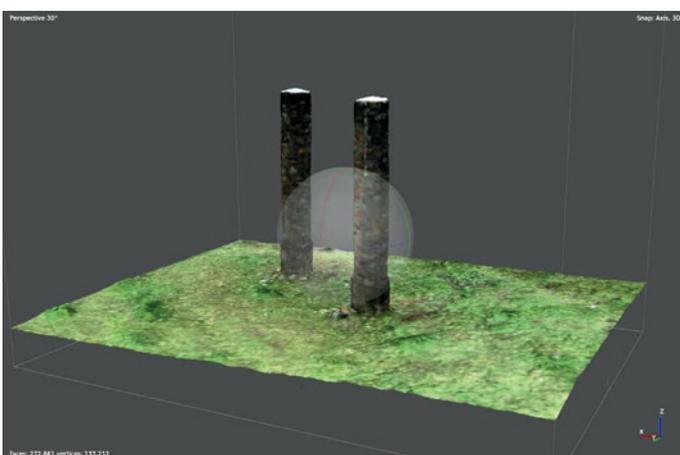
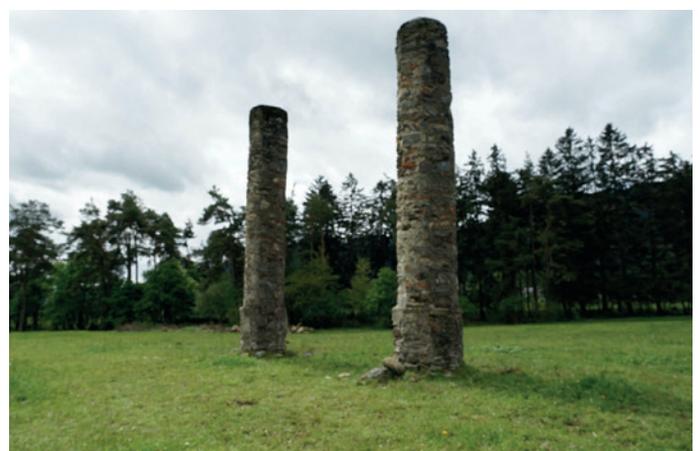
Abb. 18: 3-D Visualisierung des historischen Galgens (li) und eine Photographie (re)

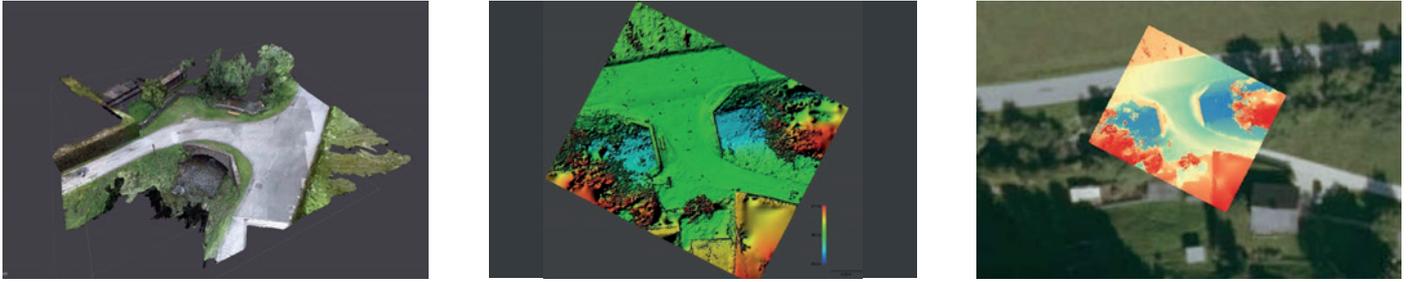
Abb. 19: 3-D Visualisierung der s.g. Römerbrücke (links), farbcodiertes „Shaded Relief“ (Mitte) und in ein Orthophoto eingepasstes Oberflächenmodell.

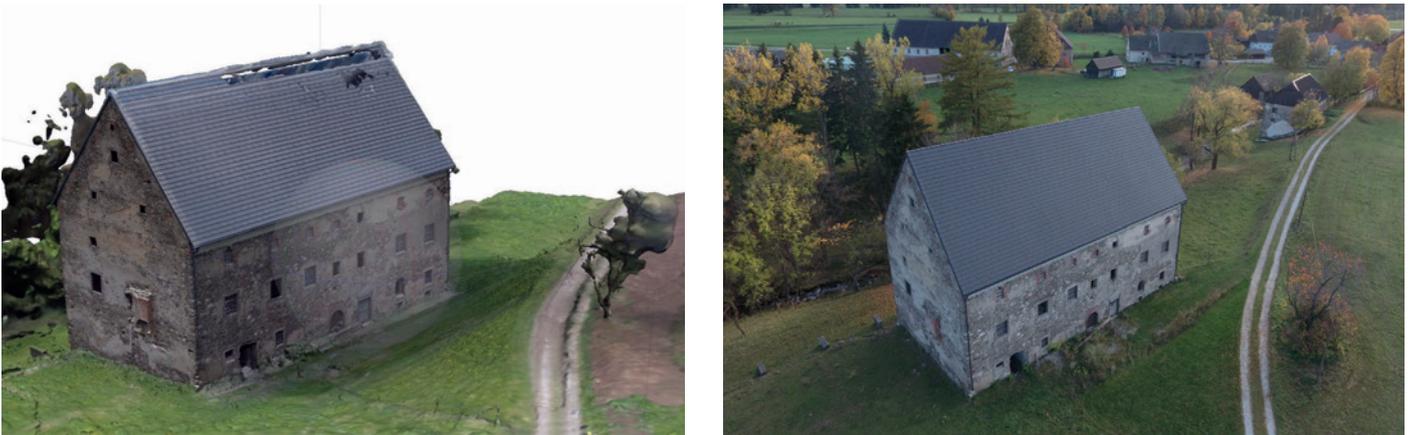
Abb. 20: 3-D Visualisierung des Gebäudes (links) und einer Drohnenaufnahme (rechts)

Bei der Darstellung in Abbildung 20 sollen Probleme, die bei einer 3-dimensionalen Rekonstruktion mittels SfM Technik auftreten können, aufgezeigt werden. Problematisch mit dieser Methode darzustellen sind einerseits hohe Vegetation (Sträucher und Bäume) bzw. andererseits können Reflexionen zu Datenlücken (siehe Dachfirst) führen. Hier müssen die Studierenden noch Filteroperationen und Bereinigungen durchführen, um eine ähnlich hohe Qualität zu erzielen, wie diese etwa bei der Ringmauer (Abbildung 17) erzielt wurde.

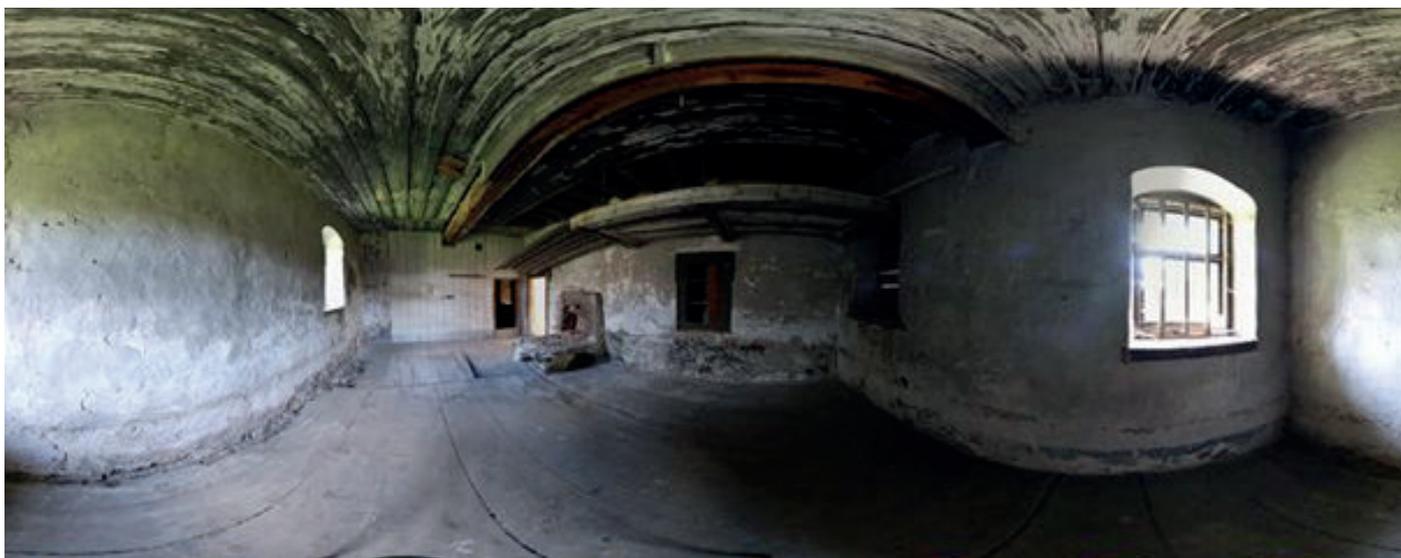
Abb. 21: Kugelpanorama des Raumes EG-03 zusammengesetzt aus 4 vollformatigen Fisheye-Aufnahmen mit je 24 Megapixeln (Brennweite 12 mm).

Das in die Ebene geklappte 360° x 180° Panorama zeigt eindrucksvoll die Besonderheiten der Erfassungssituation in Hanfelden: Ideale Voraussetzungen für die Erstellung dieser Art „begehbare“ Panoramen sind ausgewogene Lichtverhältnisse und einfache Raumgeometrien. Beides ist in Hanfelden eher die Ausnahme. Die wenigen relativ kleinen z.T. verschlossenen Maueröffnungen lassen nur punktuell größere Lichtmengen in die Räume, was eine zufriedenstellende Ausleuchtung schwierig macht. Darüber hinaus macht der verwinkelte Grundriss vieler Räume mit zahlreichen zusätzlichen Objekten (z.B. unebene Decken oder Böden bzw. die Feuerstelle rechts im Hintergrund) deutlich mehr Aufnahmen nötig, um eine Szene ohne „blinde Flecken“ zu erstellen.

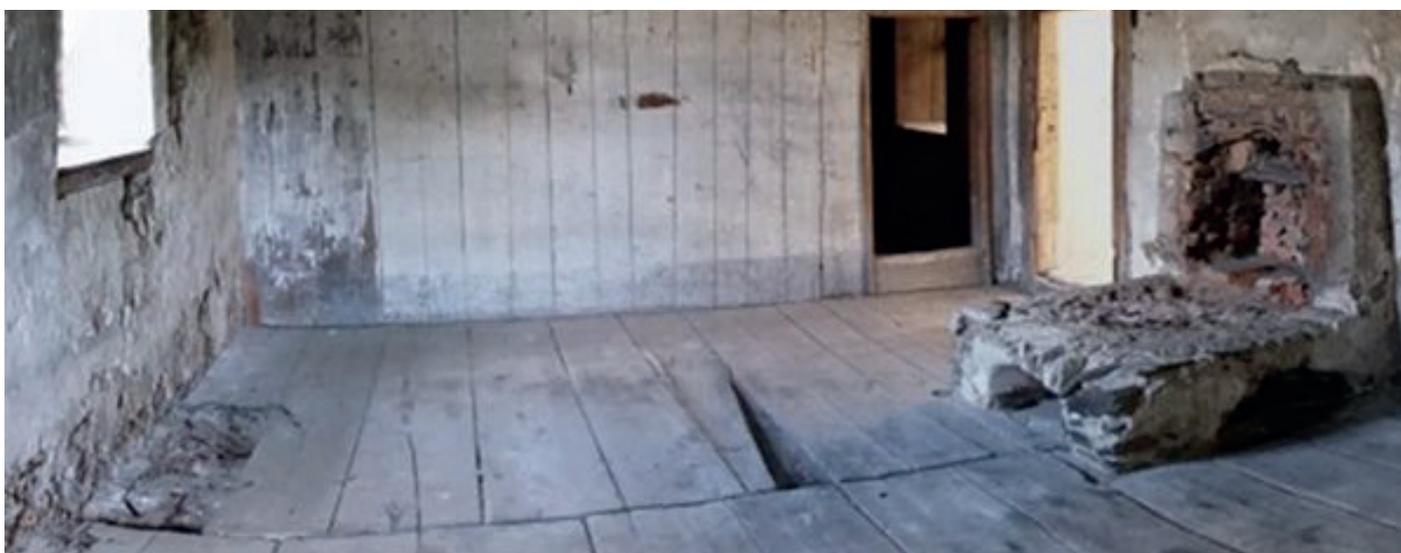
Abb. 22: Details aus dem Panorama in Abbildung 21

Die Abbildung 22 der Details (siehe Loch im Boden links bzw. Feuerstelle rechts) aus dem Panorama in Abbildung 18 geben Aufschluss über die zu erwartende Qualität der Panoramazene. Obwohl das Grundlagenmaterial bei der Erstellung nicht völlig ausgereizt wurde, lassen sich bauhistorisch relevante Details bereits sehr gut erkennen.

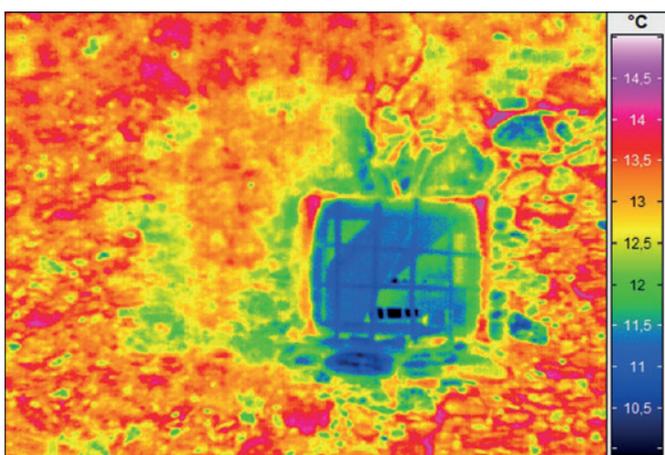
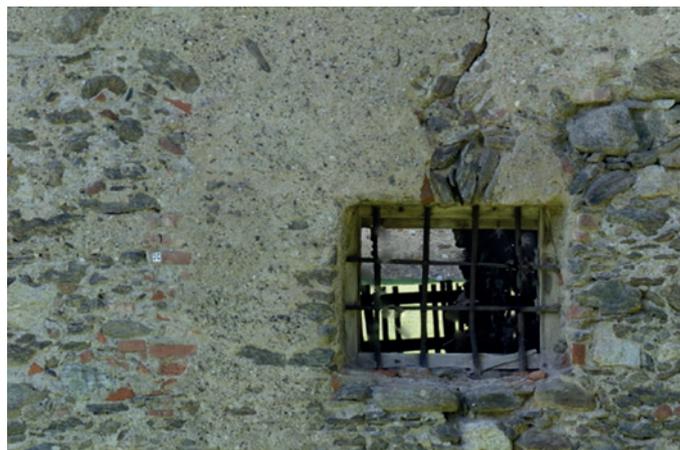
Abb. 23: Vergleich der Thermalaufnahme (links) eines Fensterbereiches an der Ostseite des Stallgebäudes mit einer Photographie (rechts).

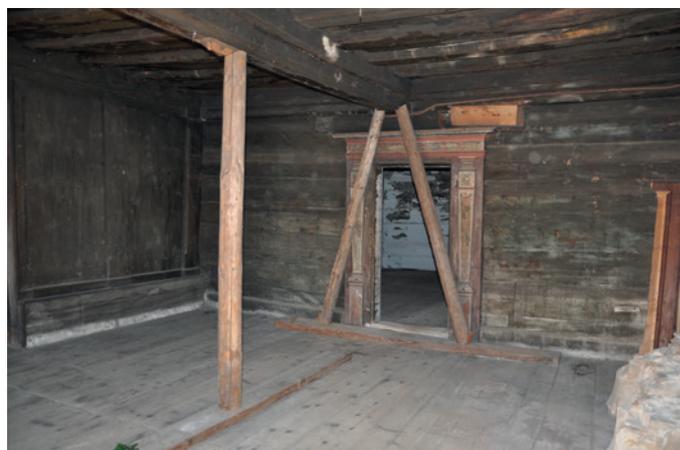
Abb. 26: Holzstützen in der Blockwerkkammer (Fürhacker, 2020)

auch Alfred Neuper (1899-1934), der Großvater des heutigen Besitzers, Reparaturmaßnahmen durch. Wann die in mehreren Räumen vorhandenen Rundhölzer zur Stützung der Decken eingebaut wurden, konnte noch nicht geklärt werden (Abbildung 26).

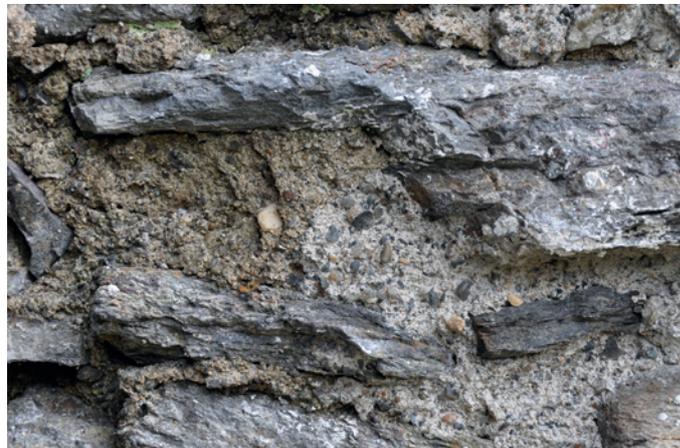
Abb. 27: Vergleich zwischen historischem (links) und rezentem Mörtel (rechts) (Foto: R. Fürhacker 2015)

Als Bindemittel wird Sumpfkalk verwendet und der aus der näheren Umgebung stammende Putzsand deckt sich in Körnung, Siebkurve und Farbe weitgehend mit dem historischen Bestand (Abbildung 27).

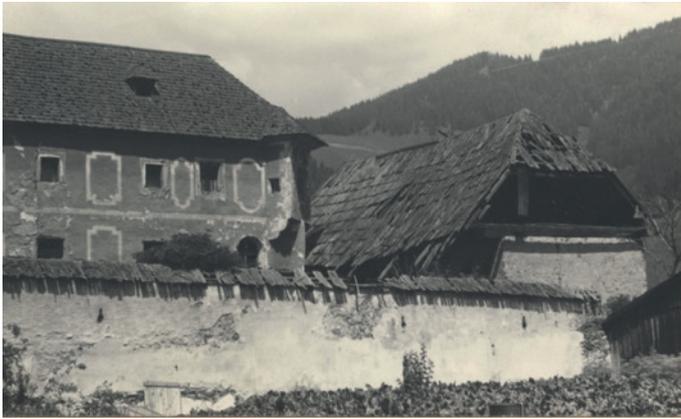
Abb. 28: Südabschnitts der Ringmauer (BDA, 1962)

Die Schindelbedachung der aus vier Abschnitten bestehenden rechteckigen Umfassungsmauer wurde in den letzten Jahrzehnten nicht gepflegt bzw. erneuert, was zu deren vollständigen Verlust geführt hat. Der freien Bewitterung folgte ein massiver Abbau und Verlust des Mörtels insbesondere im Kronenbereich aber auch an den verputzten Wandflächen. Die umfassendsten Schäden weist der Ostabschnitt auf, wo rund 50 % der Mauer fehlen, d.h. diese in großen Teilen nur noch bis zur halben Höhe erhalten ist. Den geringsten Verlust wies der Nordabschnitt auf, wo sich auch Reste der historischen Bedachungskonstruktion erhalten hatten, die deren Rekonstruktion erlaubten. Auch ältere photographische Aufnahmen zeigen das ursprüngliche Erscheinungsbild (Abbildung 28).

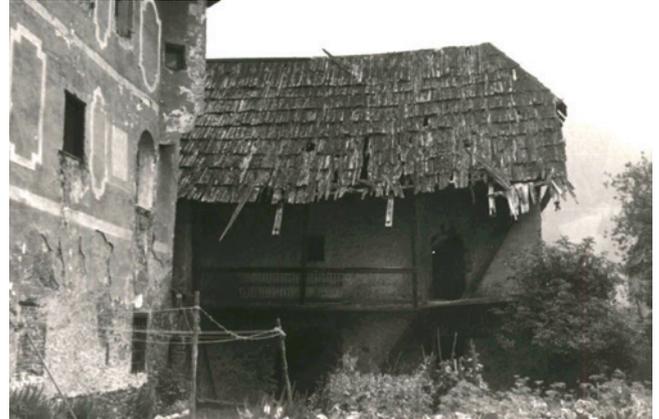
Abb. 31: Nebengebäude im Jahre 1962 (BDA)

Ursprüngliche Überlegungen sahen vor, das seit ca. 1965 dachlose Gebäude (Abbildung 31 bis 33), dessen Gewölbe bereits teilweise eingebrochen war, mit einem Schutzdach zu versehen. Dieses Konzept wurde verworfen und ein neuer Dachstuhl, dessen äußere Form dem ursprünglichen Erscheinungsbild angenähert wurde konstruiert und mit einem Lärchenbretterdach gedeckt. Vorab musste die Mauerkrone stabilisiert werden. Lose, jedoch in ihrer Originalposition liegende Steine wurden weitestgehend wieder in ursprünglicher Lage versetzt und fehlende Bereiche ergänzt bzw. wieder aufgemauert (Abbildung 34 und 35).³⁵

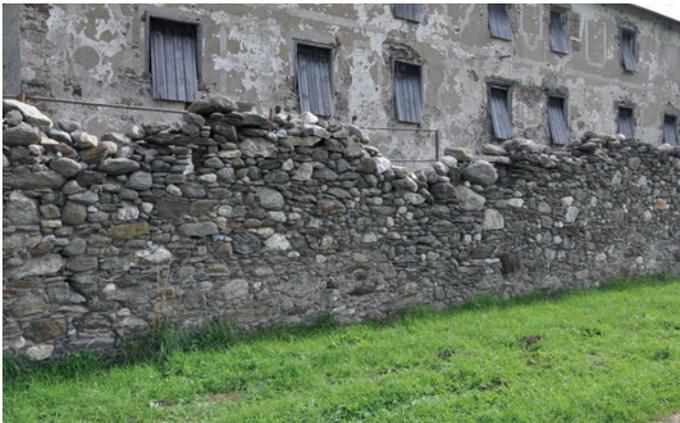
Abb. 29: Westabschnitt der Ringmauer vor der Restaurierung (Fürhacker, 2019)

notwendige Bereiche, ergänzt wurde. Die Westmauer, welche umfangreichere Beschädigungen aufwies, wurde bis auf die ursprüngliche Höhe rekonstruiert (Abbildung 29 und 30). Die drei Abschnitte erhielten ein in Form und Konstruktion der ursprünglichen Schindelabdeckung angenähertes Lärchenbretterdach. 2021 wurde mit der Rekonstruktion des Ostabschnitts begonnen.

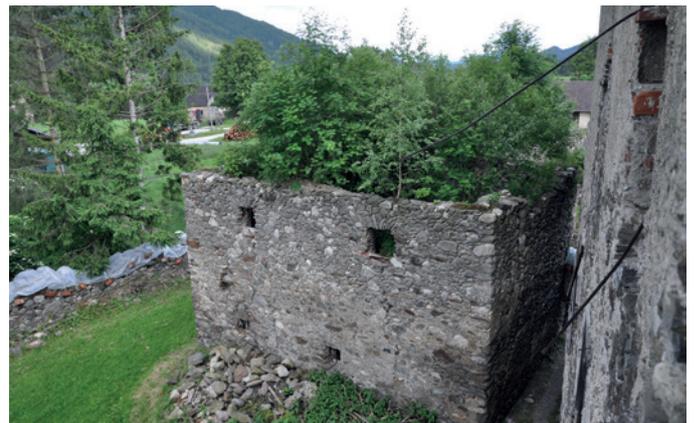
Abb. 32: Nebengebäude ohne Dach mit Baumbewuchs im ersten Obergeschoß (Fürhacker, 2016)

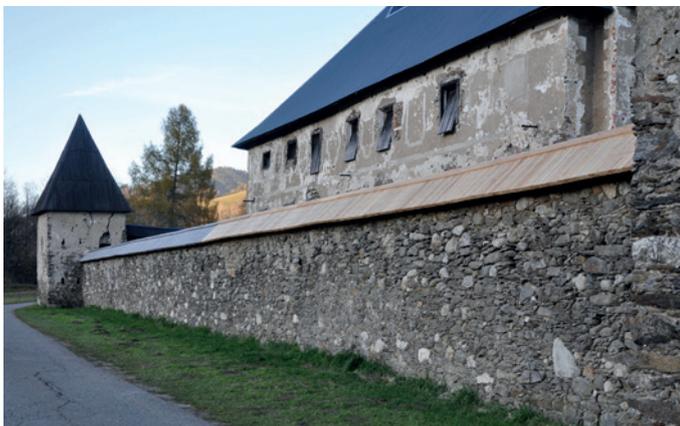
Abb. 30: Westabschnitt der Ringmauer nach der Restaurierung (Fürhacker, 2020)

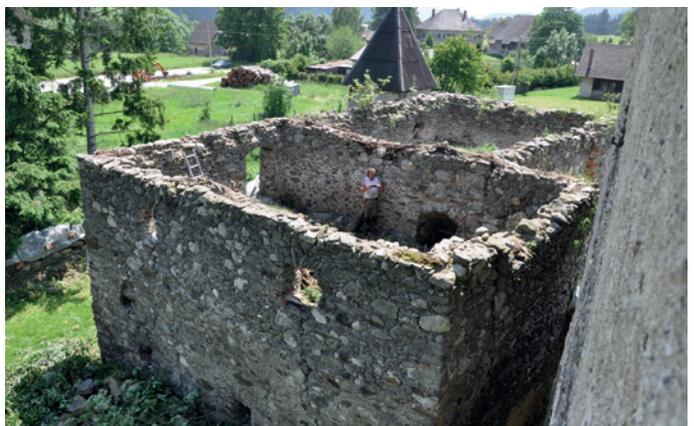
Abb. 33: Nebengebäude nach der Entfernung des Bewuchses und vor der Rekonstruktion der Mauerbank (Fürhacker, 2016)

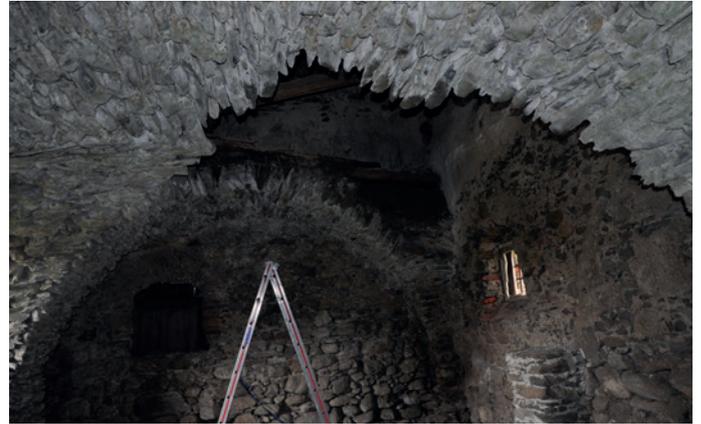
Abb. 36: Nebengebäude, eingebrochenes Gewölbe (Fürhacker, 2020)

2017 bis 2020 wurde durch die Archäologie der Verfall des Gewölbes im südlichen Raum des Nebengebäudes ausgegraben und die Abbruchkante dokumentiert (Abbildung 36).

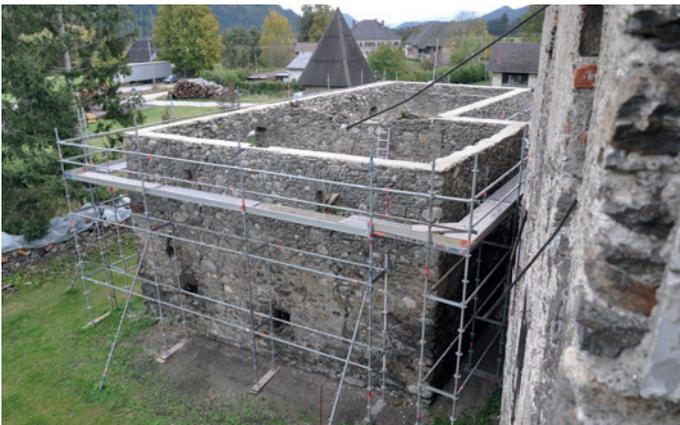
Abb. 34: Eingerüstetes Nebengebäude mit rekonstruierter Mauerbank (Fürhacker, 2016)

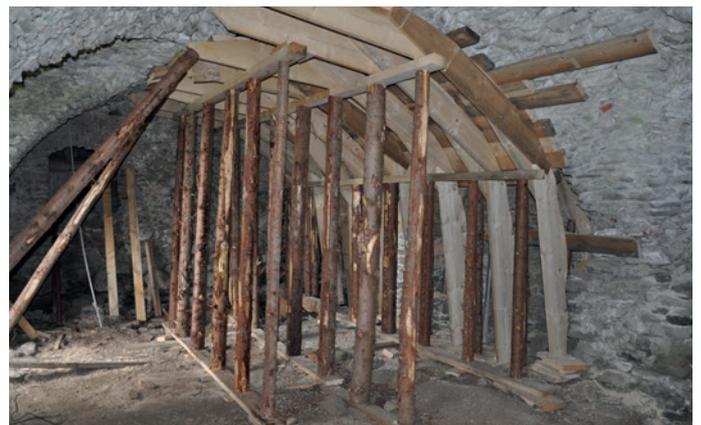
Abb. 37: Nebengebäude, Gewölbeschalung (Fürhacker, 2020)

Nach der Rekonstruktion des beschädigte Pfeiler an der Ostseite, dessen Verfall zum Einsturz des Gewölbes geführt hatte, konnte eine Schalung eingebaut und das Gewölbe mit den originalen Steinen wieder geschlossen werden. (Abbildung 37 und 38).

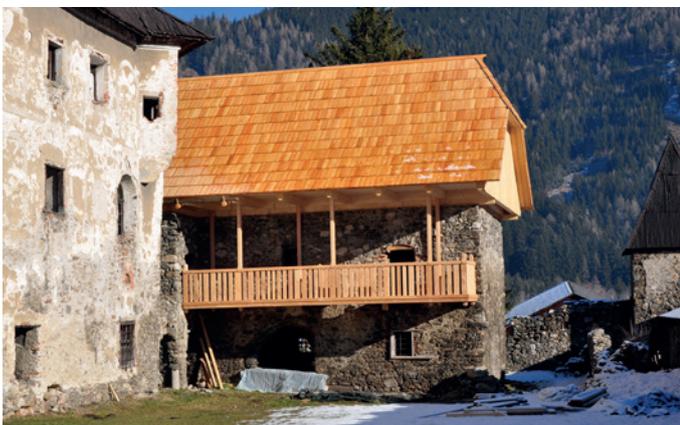
Abb. 35: Nebengebäude mit neuem Dach (Fürhacker, 2016)

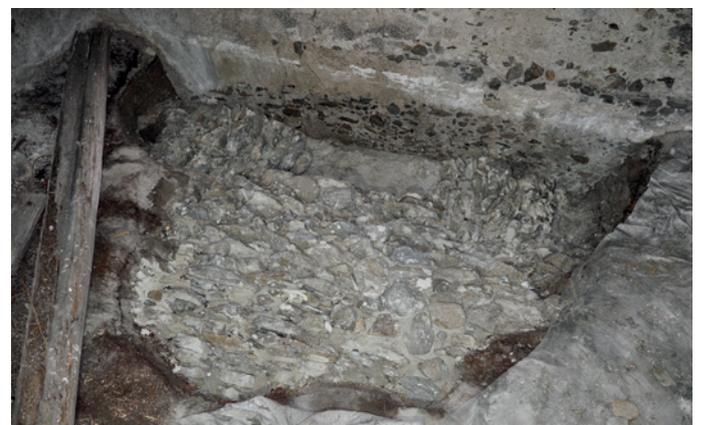
Abb. 38: Nebengebäude, rekonstruiertes Gewölbe von oben (Fürhacker, 2020)

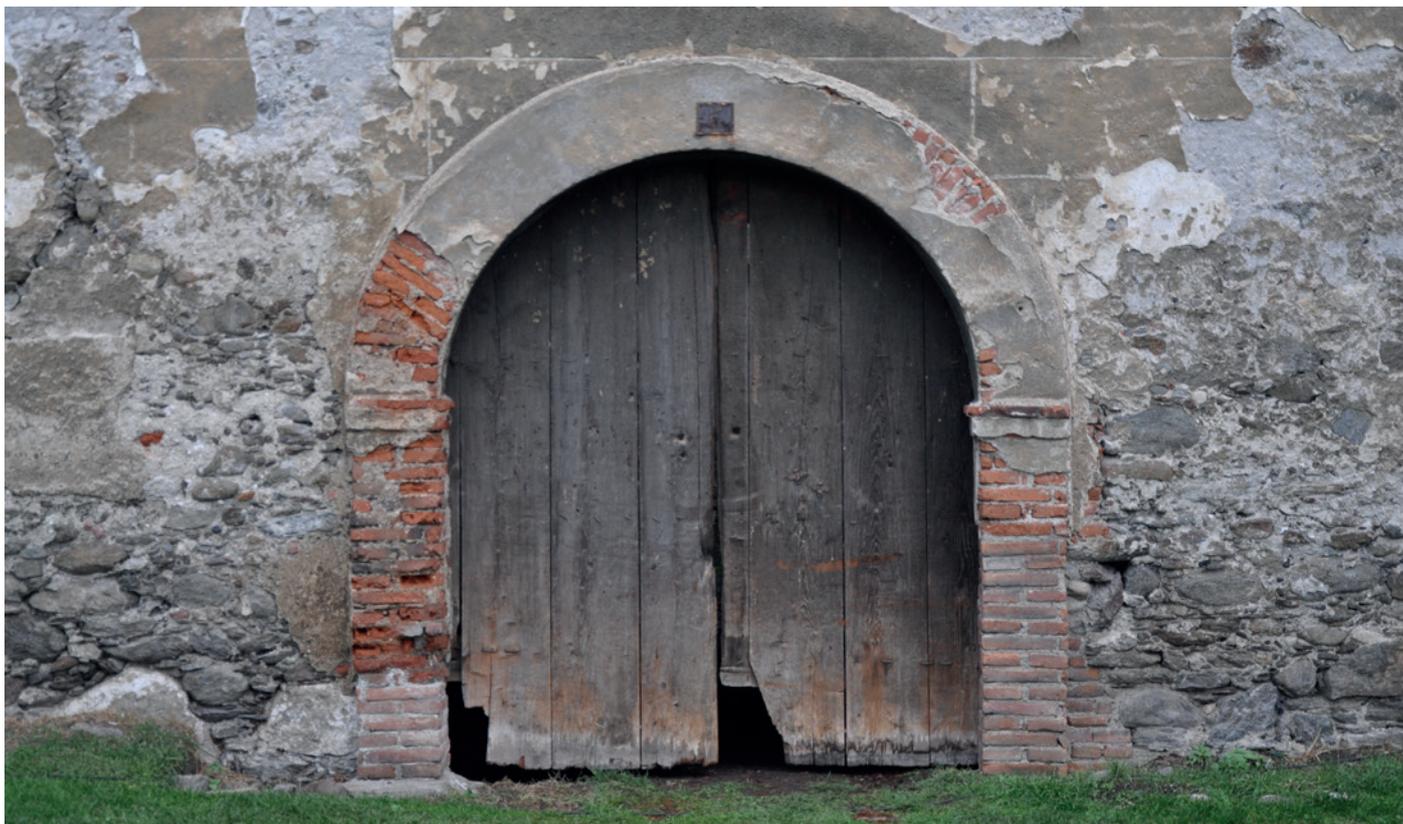
Abb. 39: Tor des Hauptgebäudes nach der Rekonstruktion der Laibung (Fürhacker, 2020)

Am Hauptgebäude wurden an verschiedenen Stellen Arbeiten vorgenommen, welchen meist archäologische Untersuchungen vorangingen. So wurde z.B. die in der Sockelzone stark beschädigten Laibungen des Südtores mit historischen Ziegeln, deren Maße jenen der vorhandenen Ziegel entsprachen, ergänzt. Weiters wurde der gesprungene Holzdübel einer Torangel durch einen neuen ausgetauscht sowie die feh-

lende Torangel ersetzt, sodass die beiden Torflügel wieder eingehängt werden konnten (Abbildung 39). Nach den archäologischen Ausgrabungen 2019 wurde an der Ostseite des Hauptgebäudes die Mauerkrone der Latrine gesichert und ein Schutzdach montiert (Abbildung 40). Der ebenso an der Ostseite des Hauptgebäudes befindliche und teilweise verstürzte Stützpfeiler wurde unter Verwendung der bei der Ausgrabung geborgenen Steine rekonstruiert (Abbildung 41 und 42).

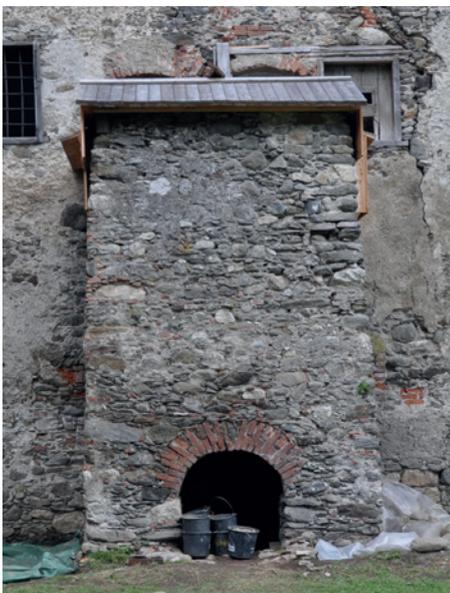
Abb. 40: Latrine am Ostflügel nach der Restaurierung (Fürhacker, 2020)

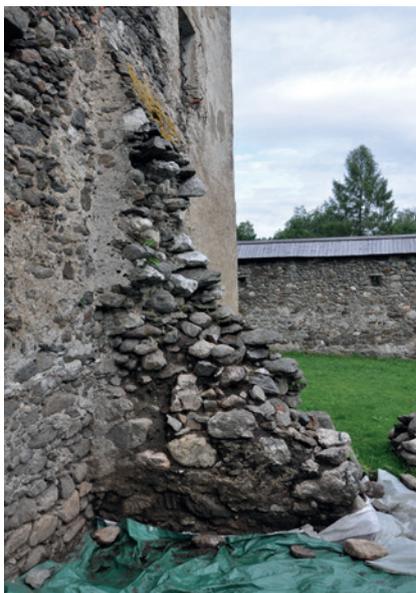
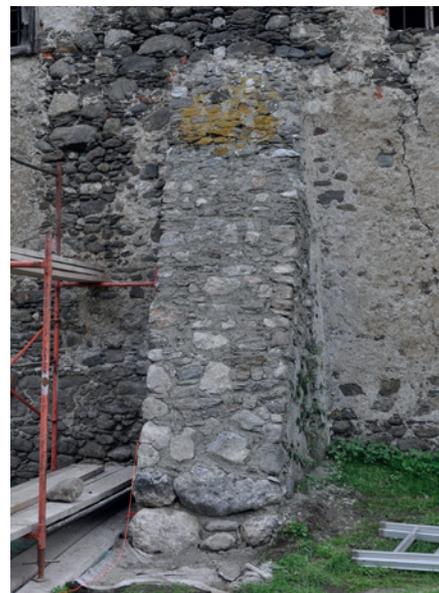
Abb. 41/42: Stützpfeiler am Ostflügel vor und nach der Restaurierung (Fürhacker, 2020)

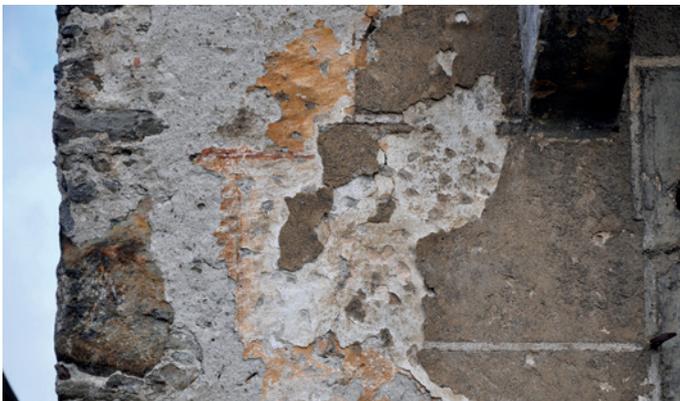
Abb. 43: Detail der Südwestecke mit mehreren Putzschichten und Eckquaderungen (Fürhacker, 2020)

So zeigt die Außenfassade einen relativ hohen Erhaltungsgrad der historischen Gestaltungsphasen (Putz, Malerei). Die Oberflächen präsentieren sich aktuell je nach Exposition in unterschiedlichen Verwitterungsstadien. Die Schadensbilder reichen von struktureller Entfestigung bis hin zu Hohllagen und großflächiger Ablösung (Schalenbildung).

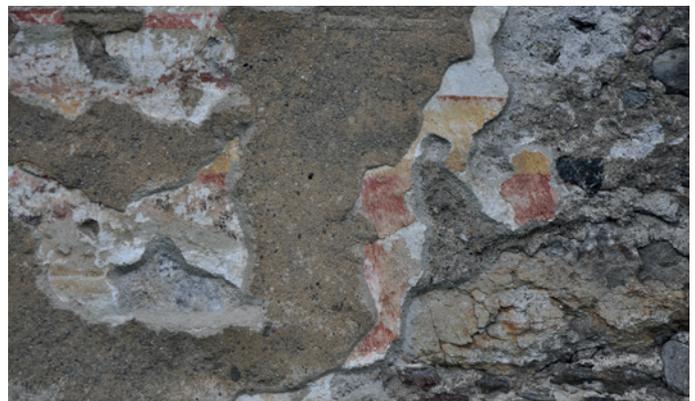
Abb. 44: Detail der konsolidierten Putzschichten an der Südfassade mit farblichen Gestaltungselementen (Fürhacker, 2020)

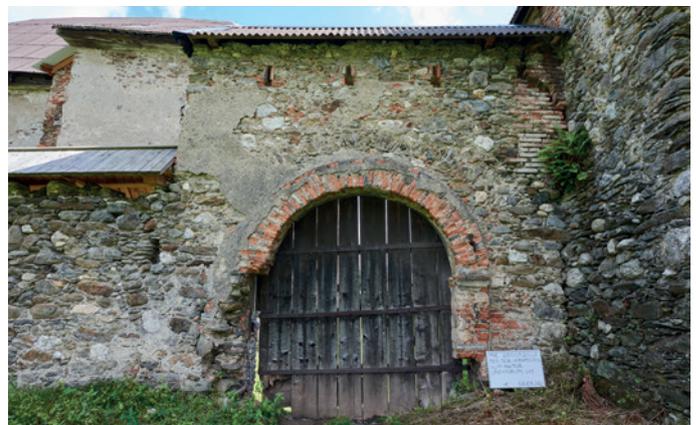
Abb. 45: Nordwestliches Tor. (a) Ansicht vom Norden, mit einem sichtbaren Rundbogen aus Mauerziegeln (Fotos: Bizzarri, 2020. Bearbeitung: Berghof, 2020).

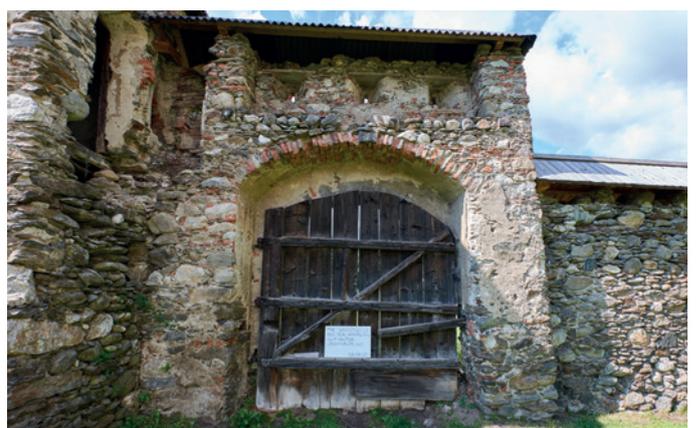
Abb. 46: Nordwestliches Tor. (b) Ansicht vom Süden, hier befindet sich ein aus Mauerziegeln geformter Stichbogen. (Fotos: Bizzarri, 2020. Bearbeitung: Berghof, 2020).

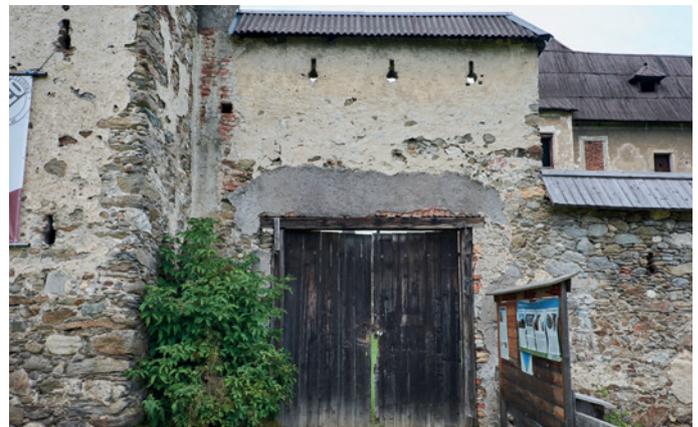
Abb. 47: Südwestliches Tor. (a) Ansicht vom Süden, der waagerechter Sturz wird von einem Schicht dunkelgrauen Verputzes bedeckt (Fotos: Bizzarri, 2020. Bearbeitung: Berghof, 2020).

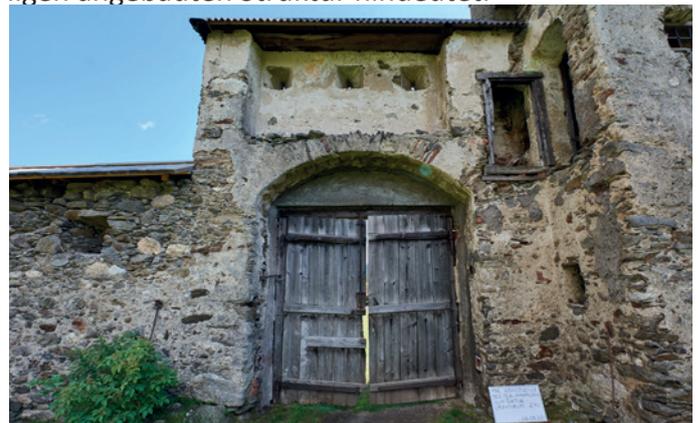
Abb. 48: Südwestliches Tor. Ansicht vom Norden, hier ist ein Stichbogen oberhalb der Erschließung zu sehen (Fotos: Bizzarri, 2020. Bearbeitung: Berghof, 2020).

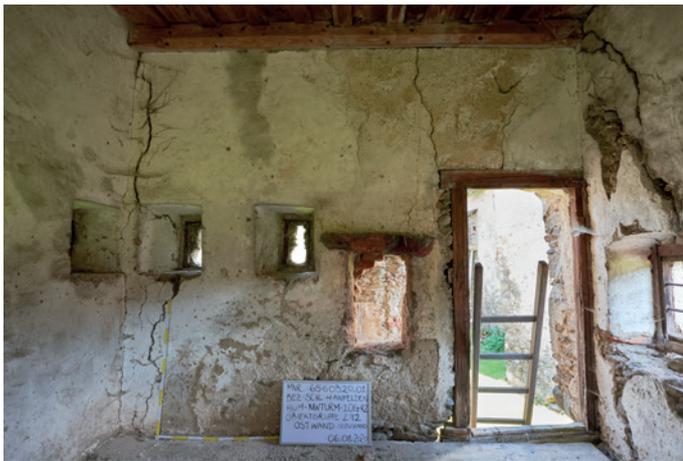
Abb. 49: Ostwand des 1. Obergeschoßes im Nordwestturm. Mittig sind ein ähnlicher Durchbruch und ein Abdruck im Verputz wie beim 1. Stock des Südwestturmes zu sehen. (Foto: Bizzarri, 2020. Bearbeitung: Berghof, 2020).

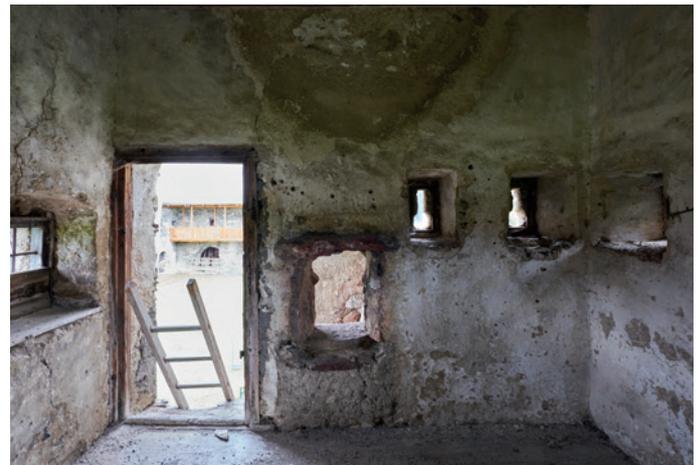
Abb. 50: Ostwand des 1. OGs im Südwestturm. Mittig sind der Durchbruch und der rechteckige Abdruck im Verputz zu sehen, die für eine frühere im Raum angebaute Struktur sprechen. (Foto: Bizzarri, 2020. Bearbeitung: Berghof, 2020).

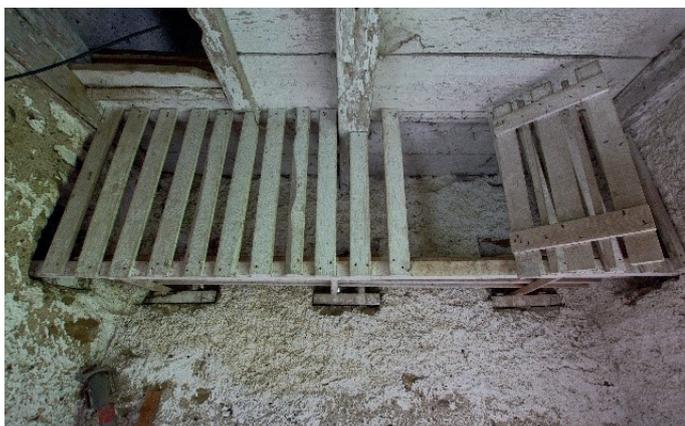
Abb. 51: Der Holzkäfig im Erdgeschoß des Südostturmes. Foto: Bizzarri, 2020. Bearbeitung: Berghof, 2020.

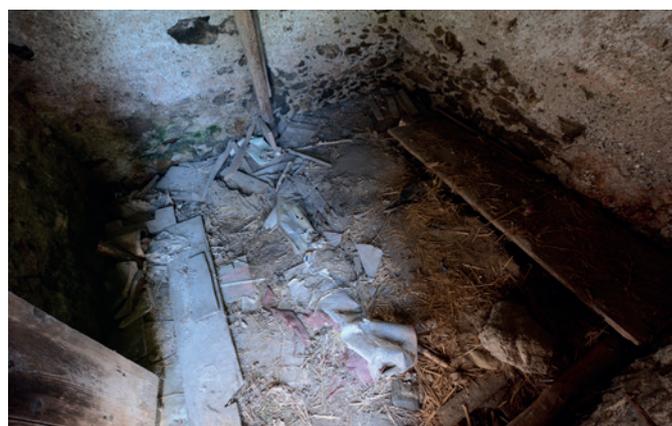
Abb. 52: Bild des Fußbodens des Erdgeschoßes beim Nordostturm. Foto: Bizzarri, 2020. Bearbeitung: Berghof, 2020.
