SCHLOSS HANFELDEN EINST & JETZT

3. JAHRGANG

AUSGABE 3/2021

HRSG: INTERDISZIPLINÄRER ARBEITSKREIS SCHLOSS HANFELDEN / UNTERZEIRING

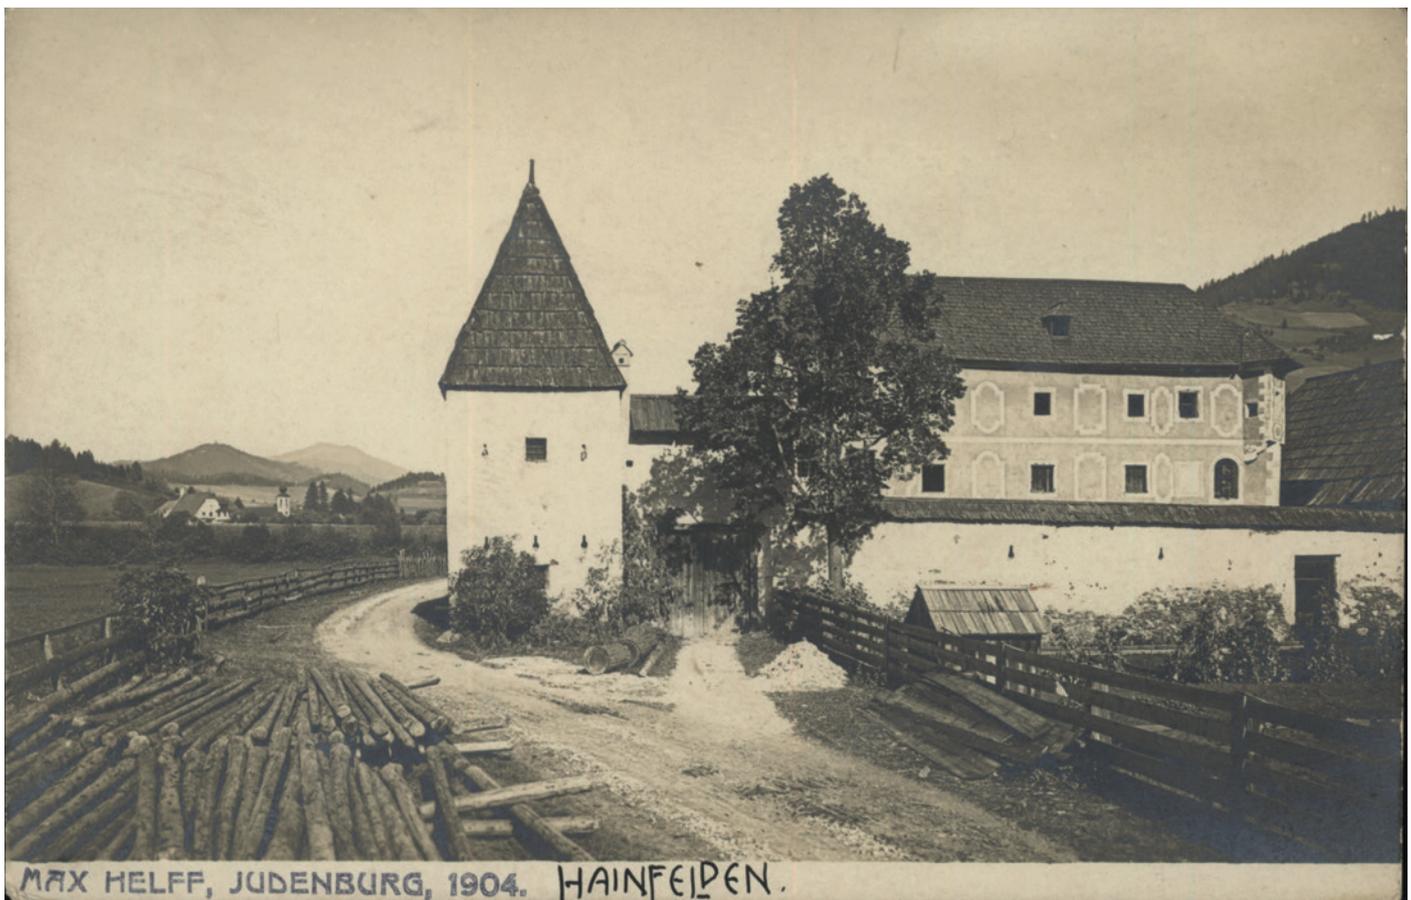
Abb. 53: Aufnahme von Max Helff, 1904. Topothek Unterzeiring: <https://unterzeiring.topothek.at> (Letzter Zugriff 31.08.2021)

einem waagerechten Sturz, dessen Ummauerung von einem zementhaltigen Verputz bedeckt ist (Abbildung 45). Der dunkelfarbige Verputz hebt sich besonders vom Rest der Verputzschichten ab und lässt eine sekundäre Umgestaltung dieses Bereiches vermuten – möglicherweise im Laufe des 19. Jahrhunderts.⁴⁸ Die Gestaltung dieser Erschließung erkennt man auf einer Ansicht aus dem Jahr 1898 und auf einer Aufnahme des Fotografen Max Helff aus dem Jahr 1904 (Abbildung 53). Die letzte Abbildung, auf

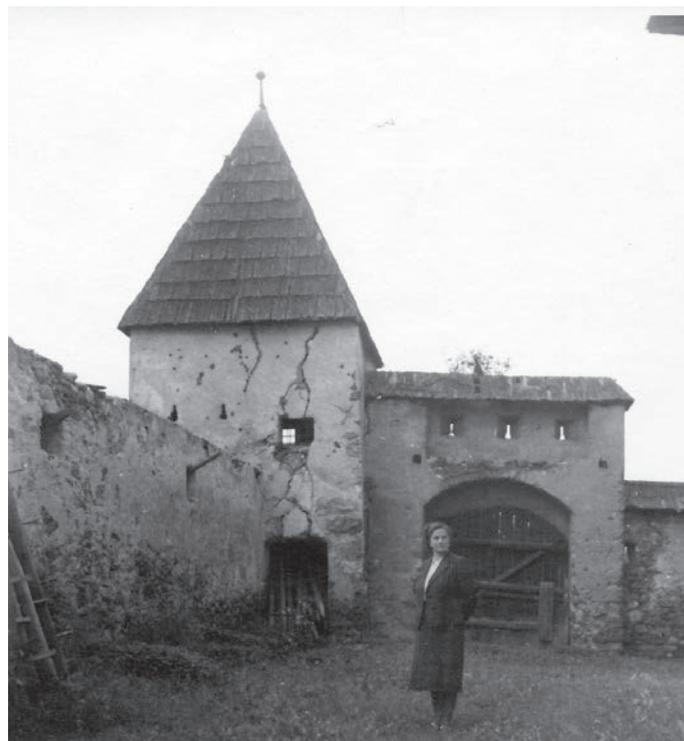
Abb. 54: Eine Privataufnahme beim Schloss Hanfelden aus der Sammlung des Stadtmuseums Judenburg, ca.1940er bis 1950er Jahre.

weise noch kurz nach deren Aufbau oder während der frühneuzeitlichen Umbauphasen des Schlosses, beheizbare Räume, mittels der Errichtung von möglichen Hinterladerkachelöfen, in den oberen Stockwerken eingerichtet. Der Aufbau dieser Öfen könnte zwischen 16. und 17. Jahrhundert stattgefunden haben, wobei eine genaue Datierung nicht erfolgen kann. Die Obergeschoße der westlichen Türme wurden aber nicht mit der gleichen Intensität benutzt: eindeutige Feuereinwirkungs- und Rußspuren sind nur beim Durchbruch und Ziegelschacht im Südwestturm zu sehen, während der Schacht beim Nordwestturm wurde südlich, auf der Torseite, mittels Ziegeln zugemauert – wie fotografische Quellen aus den 1940er-1950er Jahren beweisen (Abbildung 54).

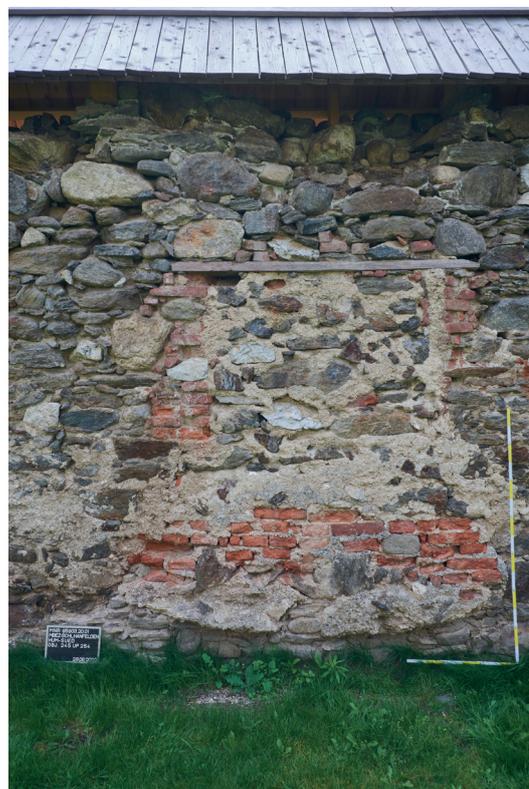
Abb. 55: Zugemauerte Erschließung bei der Südmauer. (Foto: Bizzarri, 2020. Bearbeitung: Berghof, 2020).

Eine weitere interessante Umgestaltung stellt ein Durchbruch in der Südmauer dar, der den Zugang zum Schlossgarten ermöglichte, wie es noch auf einer Fotografie vom Max Helff zu sehen ist. Dieser wurde zwischen den 1910er und 1930er Jahren mittels eines Mischmauerwerks geschlossen (Abbildung 55).

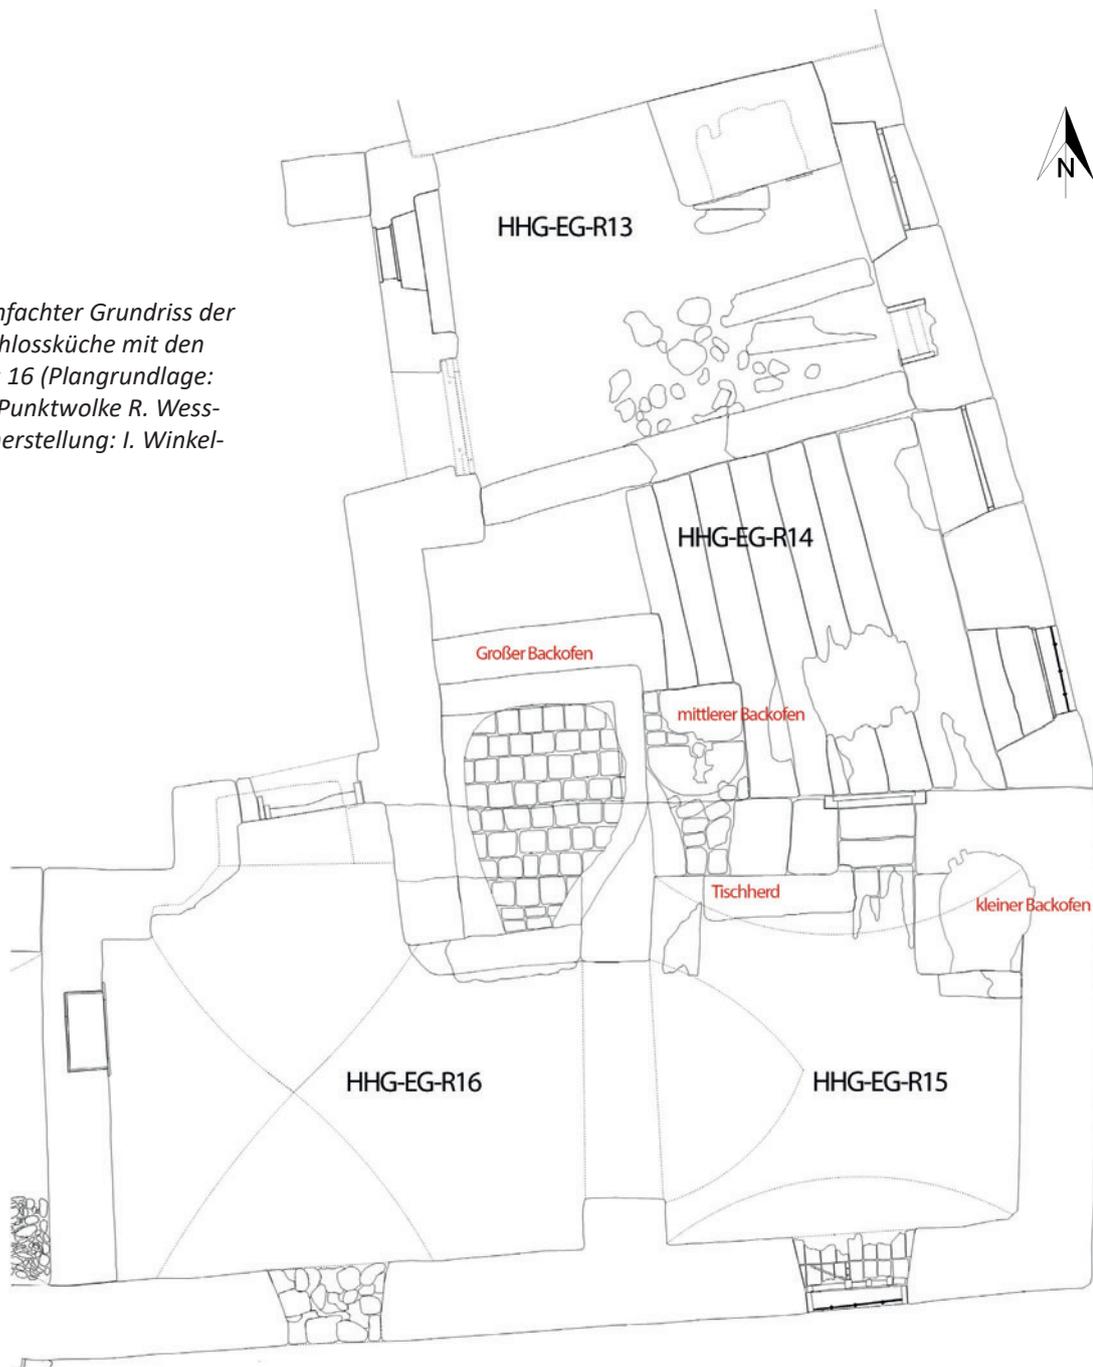
Abb. 57: Vereinfachter Grundriss der ehemaligen Schlossküche mit den Räumen 14 bis 16 (Plangrundlage: Laserscan mit Punktwolke R. Wessling 2019, Planerstellung: I. Winkelbauer 2021)

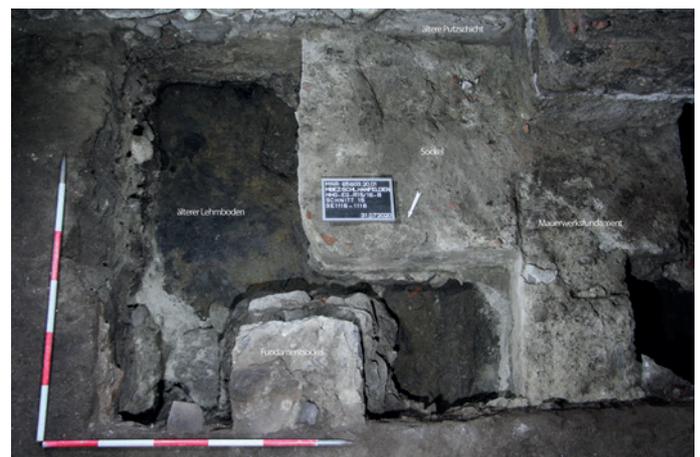
Abb. 61: Links erkennbar der Fundamentsockel des ehemaligen Tischherdes, sowie ein Mauerwerksfundament. Das darauf auf-sitzende Mauerwerk trennte Raum 15 und Raum 16 ursprüng-lich (Foto: I. Winkelbauer 2020)

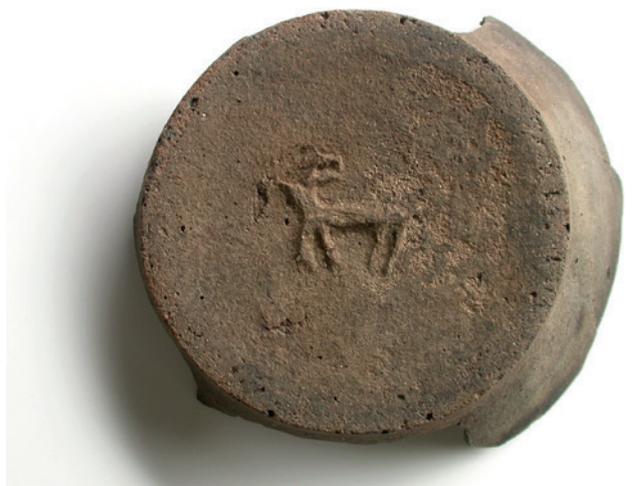
Abb. 62: Lavanttaler Schwarzhafnerware mit Bodenmarke in Form eines Hirsches. Aufgefunden in der ehemaligen Schlossküche (Foto: R. Fürhacker 2021)

Quelle bekannt.⁸³ In Schloss Hanfelden, aber auch in Oberzeiring konnten nun einige weitere Bodenfragmente mit Fuchsdarstellungen geborgen werden. Besonders erwähnenswert ist ein relativ gut erhaltener Topf aus der ehemaligen Küche. Dieser weist ebenfalls eine Bodenmarke auf. Es handelt sich dabei um eine Hirscharstellung, die bis dato der Forschung noch unbekannt ist.

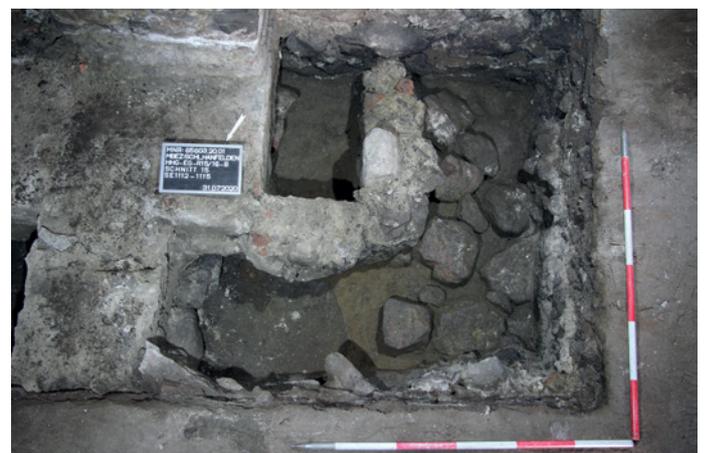
Abb. 63: Schnitt 15 mit gemörtelter Grube (Foto: I. Winkelbauer 2020)

Neben dem Tischherd und diversen Topffragmenten wurde im westlichen Schnittbereich eine **Grube** aufgedeckt. Sie bildet mit einer gemörtelten Umran-

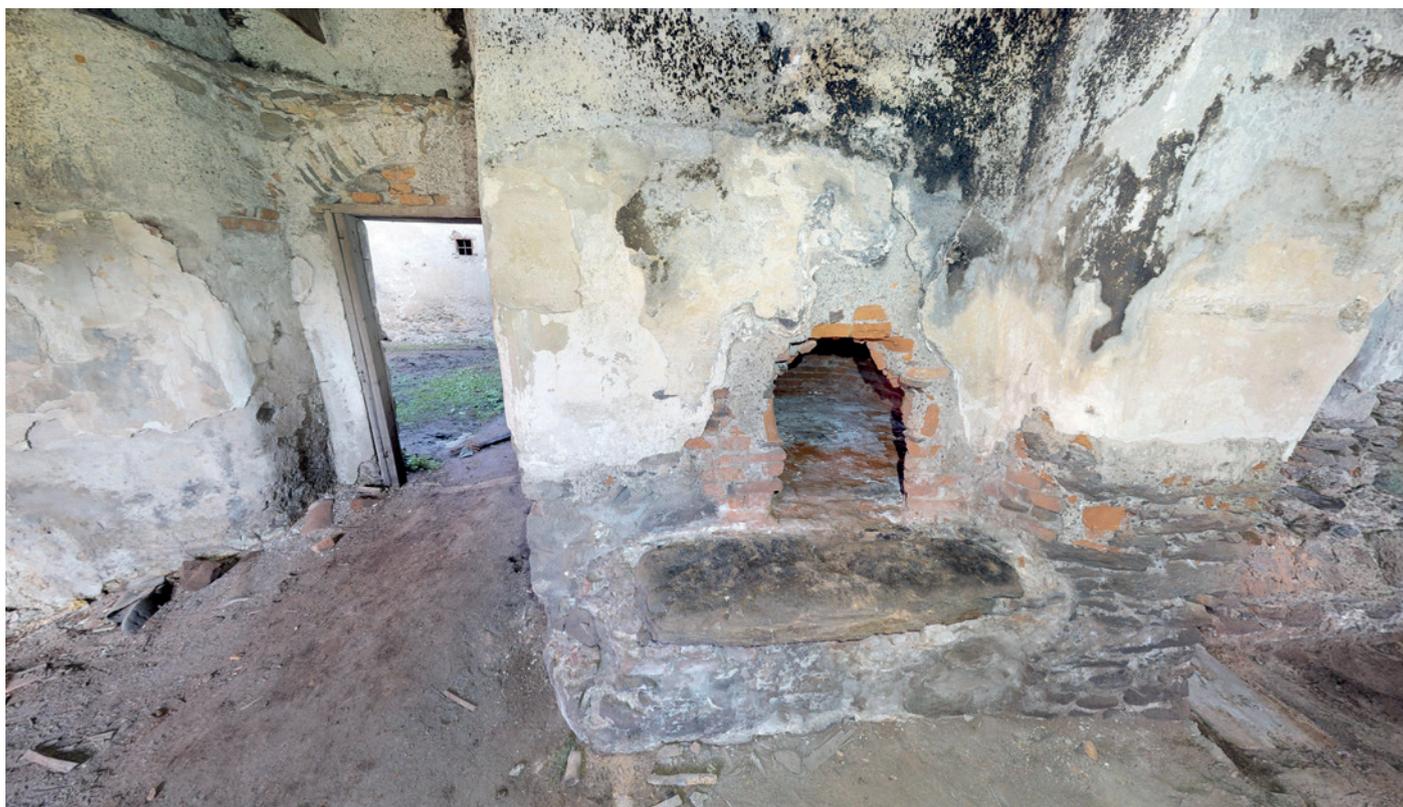
Abb. 64: Beschickungsöffnung des großen Backofens in Raum 16 (HHG-EG-R16) (Foto: Aufsichtscan R. Wessling 2019)

neuert werden. Es gibt Untersuchungen die bei einer starken Nutzung von einer Auswechslung alle 1 bis 1,5 Jahre ausgehen.⁸⁵ Die Backfläche bestand in Hanfelden aus quadratischen Ziegeln oder lokal anstehendem Bruchstein aus Glimmerschiefer. In der Backfläche des mittleren Ofens wurde ein halber Mühlstein verbaut. Die Beschickungsöffnung der zwei größeren Backöfen liegt in Raum 15 und 16. Die Kammer und Beschickungsöffnung des dritten, kleineren Backofens befindet sich komplett in Raum 15 (HHG-EG-R15).

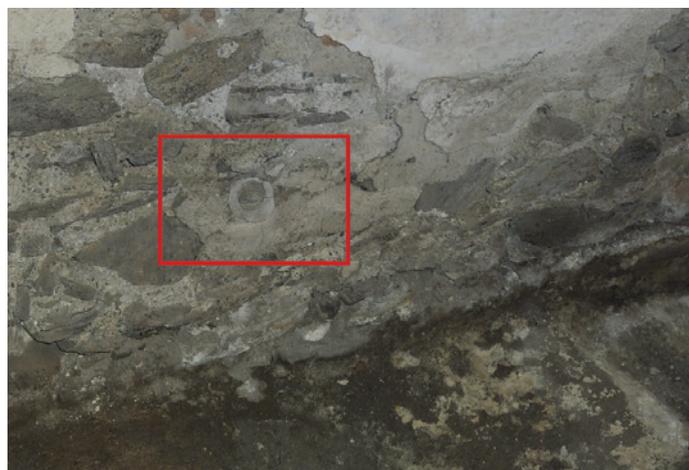
Abb. 65: Hölzernes, vermauertes Ausgusrohr
(Foto: I. Winkelbauer 2020)

Weiters konnte 2020 an der östlichen Außenmauer von Raum 14 ein eingemauerter Abfluss dokumentiert werden. Im Innenbereich finden sich an dieser Stelle Feuchtigkeitsschäden. Der Kanal selbst muss jedoch unter Bodenniveau verlaufen. Zwei Szenarien sind denkbar. Zum einen könnte der Kanal bis in den Innenhof ziehen und diesen entwässern zum ande-

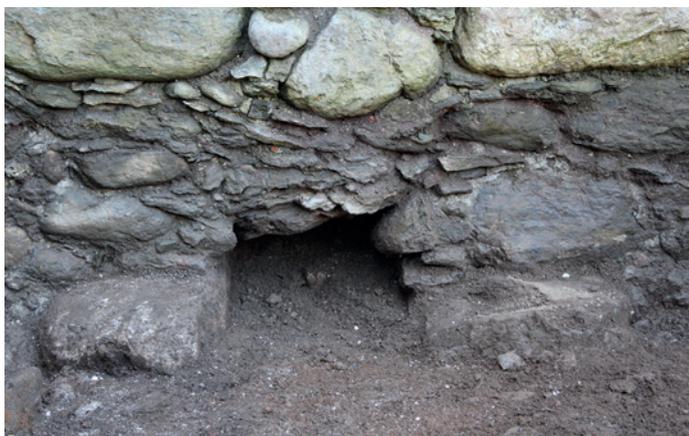
Abb. 65: Gemauerter Abfluss - Raum 14
(Foto: I. Winkelbauer 2020)
