SCHLOSS HANFELDEN EINST & JETZT

AUSGABE 4/2023

Die Dachwerke von Schloss Hanfelden

Martin Aigner

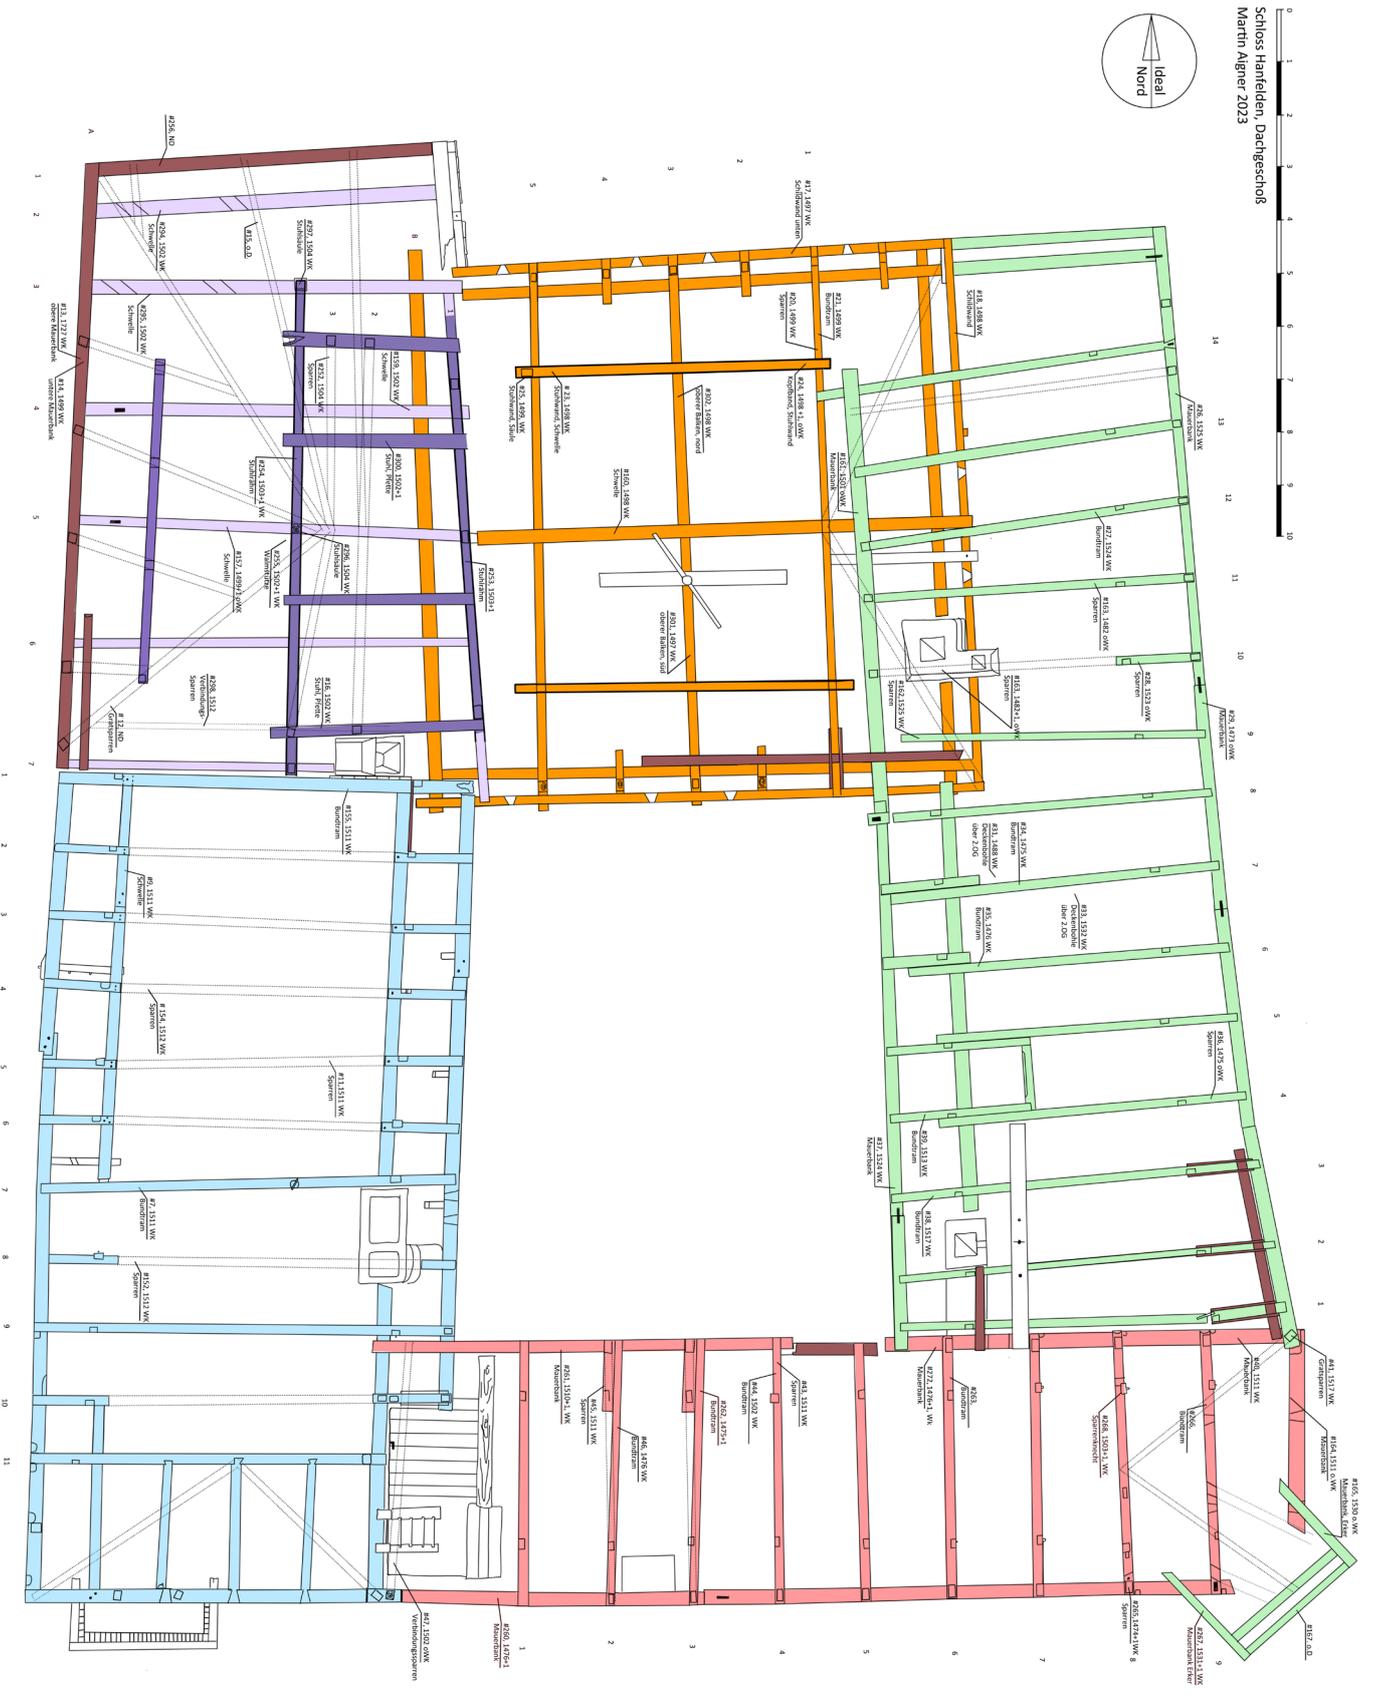
Abb. 1: Übersichtsplan über die Dachwerke von Schloss Hanfelden: Wohnturm orange, Nordwest-Trakt lila, Westtrakt hellblau, Südtrakt rot, Osttrakt grün (Plandarstellung: M. Aigner 2023).

Zur Erfassung der teilweise ineinander verschränkten Dachwerke hat sich die Erstellung eines Grundrisses als sinnvoll erwiesen, in dem die einzelnen Bauabschnitte farblich abgesetzt dargestellt werden (Abb.1).

Dabei wurde nur die unterste Balkenebene erfasst, also Bundtrame, Mauerbänke, Stuhlwände und die Sparrenfußpunkte. Die Schnittebene liegt daher knapp oberhalb der Bundtrame. Da die Sparren üblicherweise senkrecht über den Bundtramen liegen, konnte auf deren Darstellung im Grundriss verzichtet werden. In den wenigen Fällen wo das nicht so ist, wurden die versetzten Sparren als punktierte Linie dargestellt. Offensichtlich rezente statische Ausbesserungen und Ergänzungen sind im Plan nicht berücksichtigt.

Der Grundriss wurde vor Ort im Maßstab 1:33 1/3 gezeichnet und dann auf ein Computermodell übertragen. Da Hanfelden in einem 45 Grad Winkel zu den Himmelsrichtungen angeordnet ist, wird in diesem Text zur Vereinfachung ein Ideal-Nord verwendet, das auf den Plänen immer links liegt.

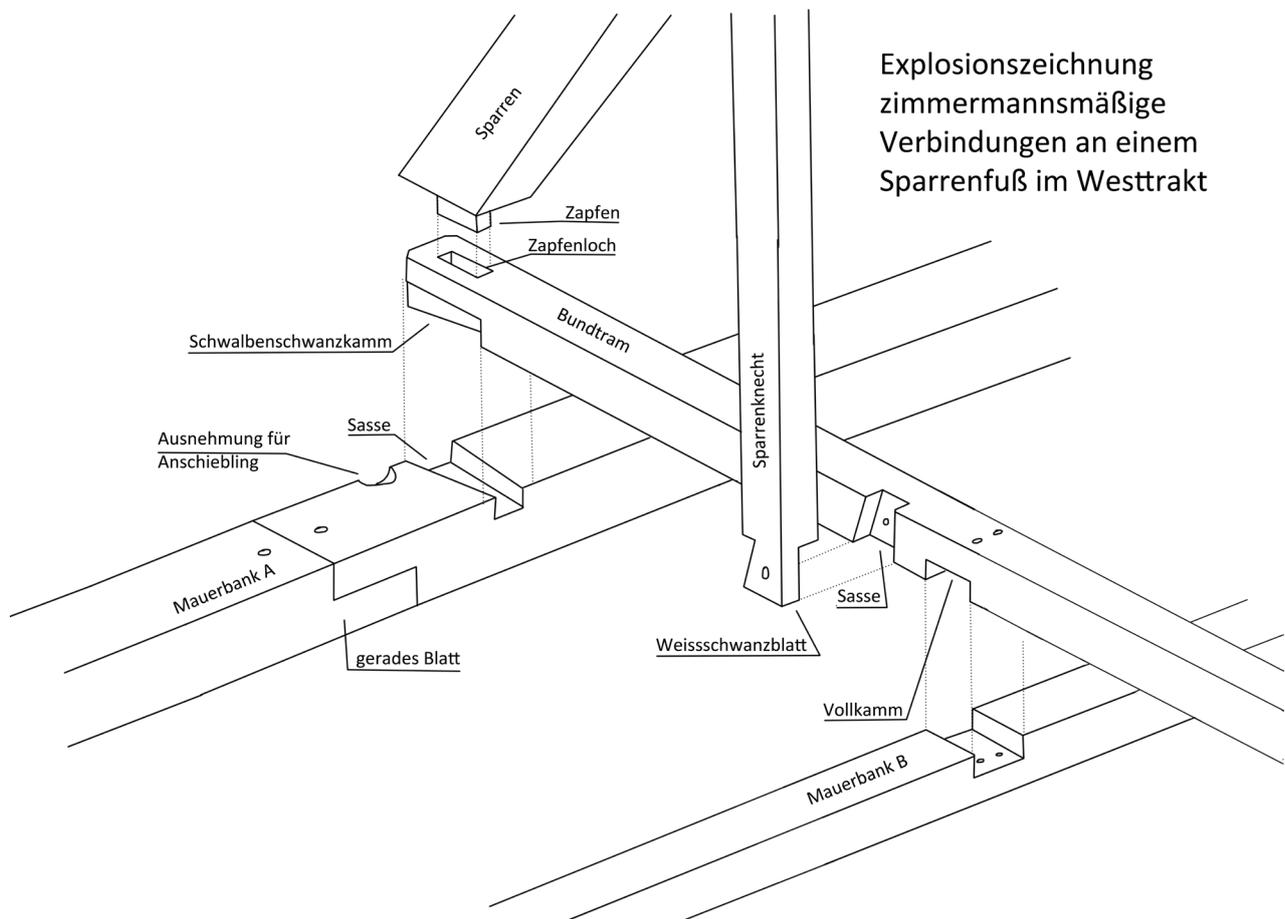
Abb. 2: Zimmermannsmäßige Verbindungen an einem Sparrenfuß im Westtrakt (Explosionszeichnung: M. Aigner 2023).

In Hanfelden ist die Vorholzlänge durchwegs unter diesem Limit, zusätzlich ist unterhalb des Zapfenlochs noch ein Schwalbenschwanz herausgearbeitet. Trotzdem sind aber keine entsprechenden Schäden zu beobachten.

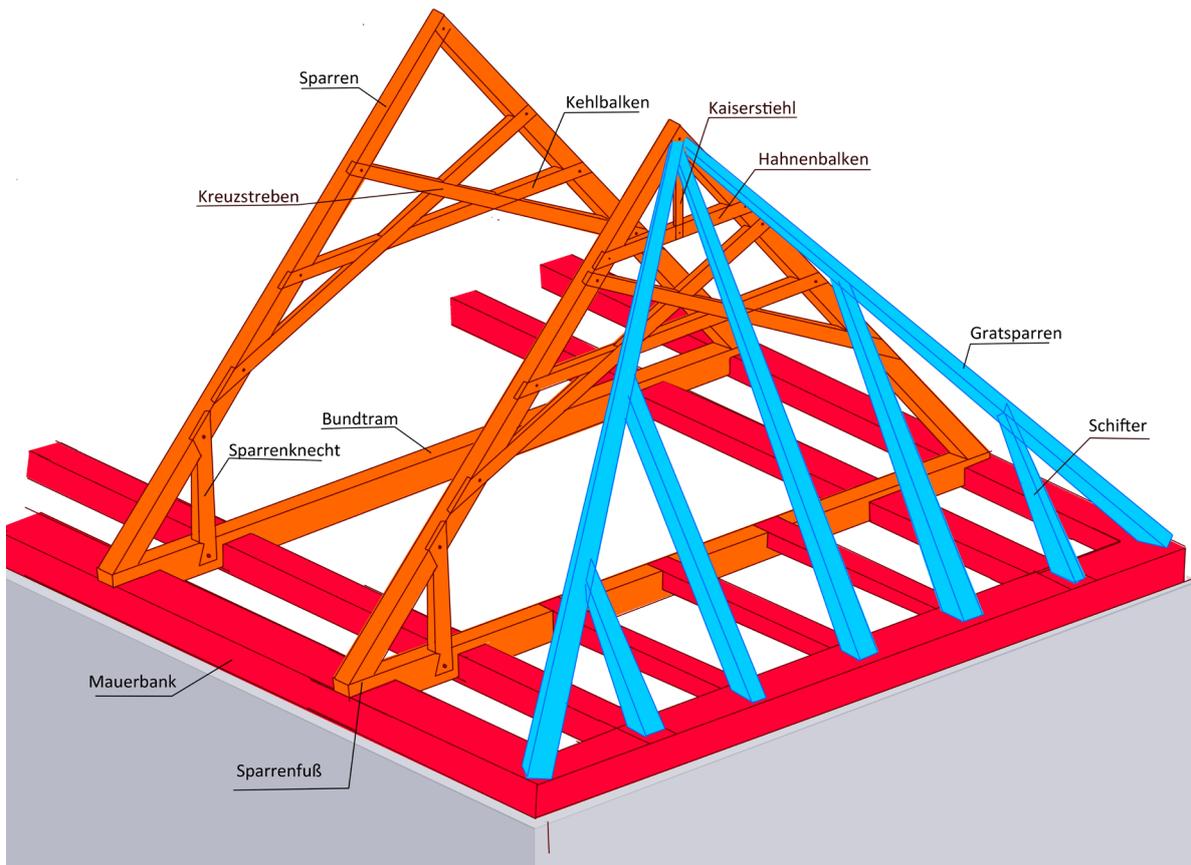
Abb. 3: Bezeichnung der Bestandteile des Sparrendachs mit Walm im Westtrakt (Schrägriß: M. Aigner 2023).

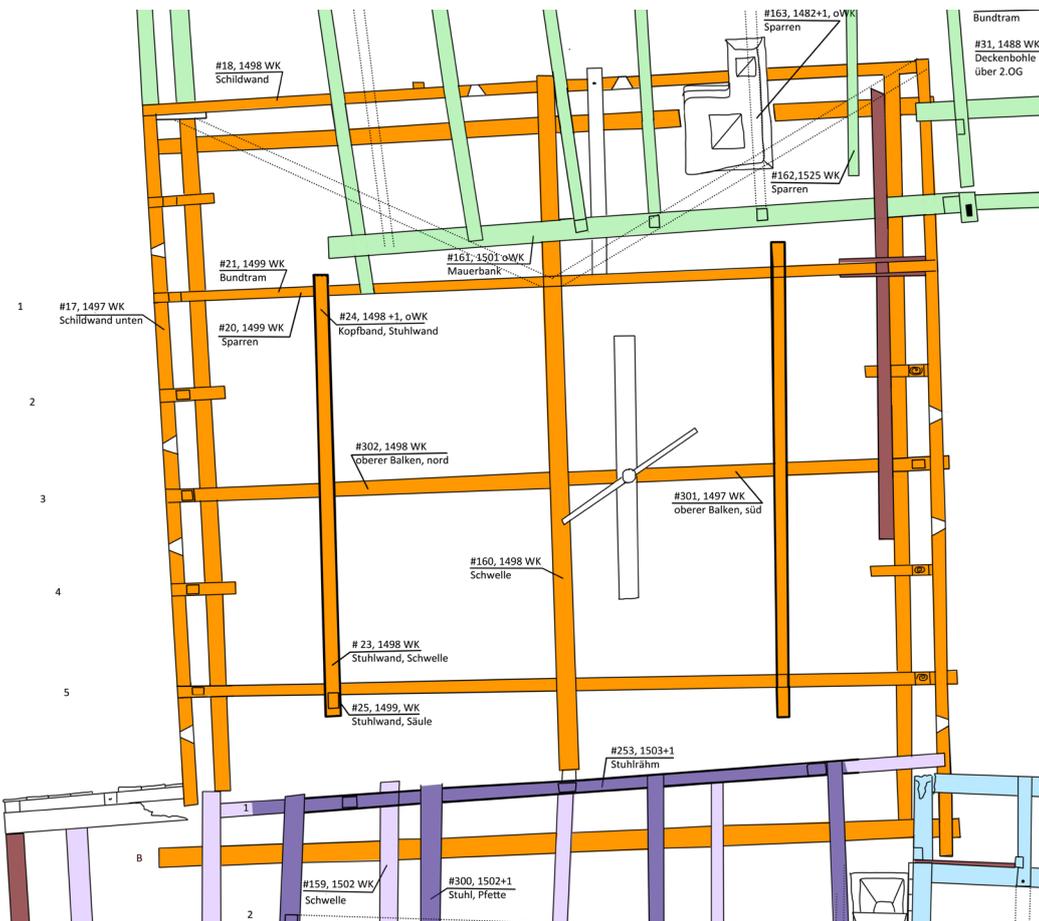
Abb. 4: Grundriss Dachwerk über dem Wohnturm, Bauphase 1499 orange (Grundriss: M. Aigner 2023).

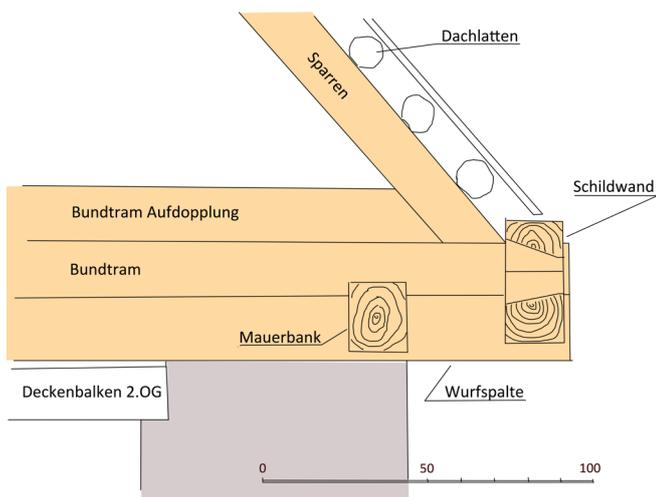
Abb. 5: Konstruktionsdetail der Schildwand (Schnitt: M. Aigner 2023).

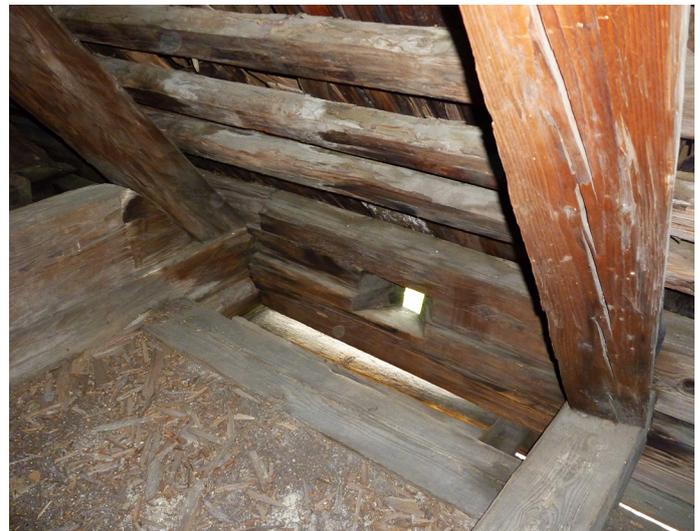
Abb. 6: Scharte in der Schildwand (Foto: M. Aigner 2023).

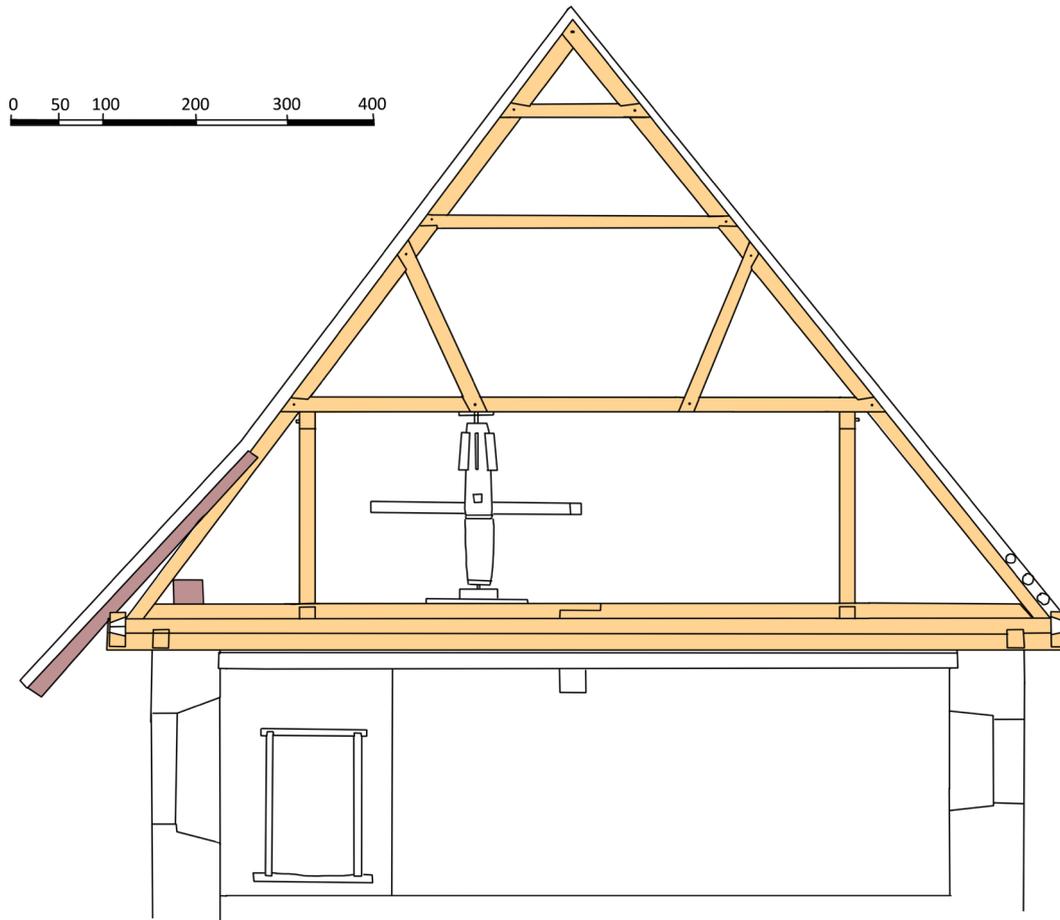
Abb. 7: Wohnturm Gespärre 3, Schnitt gegen Westen (Schnitt: M. Aigner 2023).

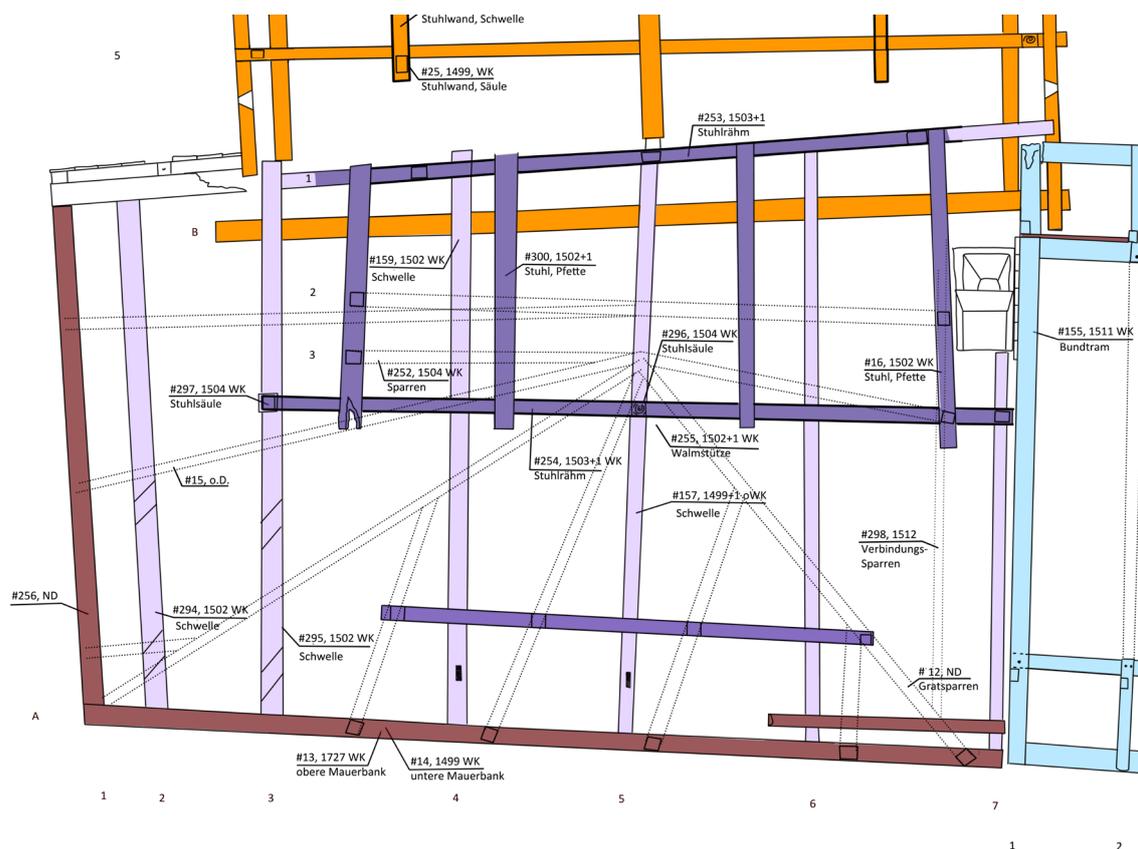
Abb. 8: Grundriss Dachwerk über dem Nordwest-Trakt:
Bauphase 1503 untere Ebene hell-lila, obere Ebene (Stuhlwand und darüber) dunkel-lila, Umbauten von 1727 braun.
(Grundriss: M. Aigner 2023).

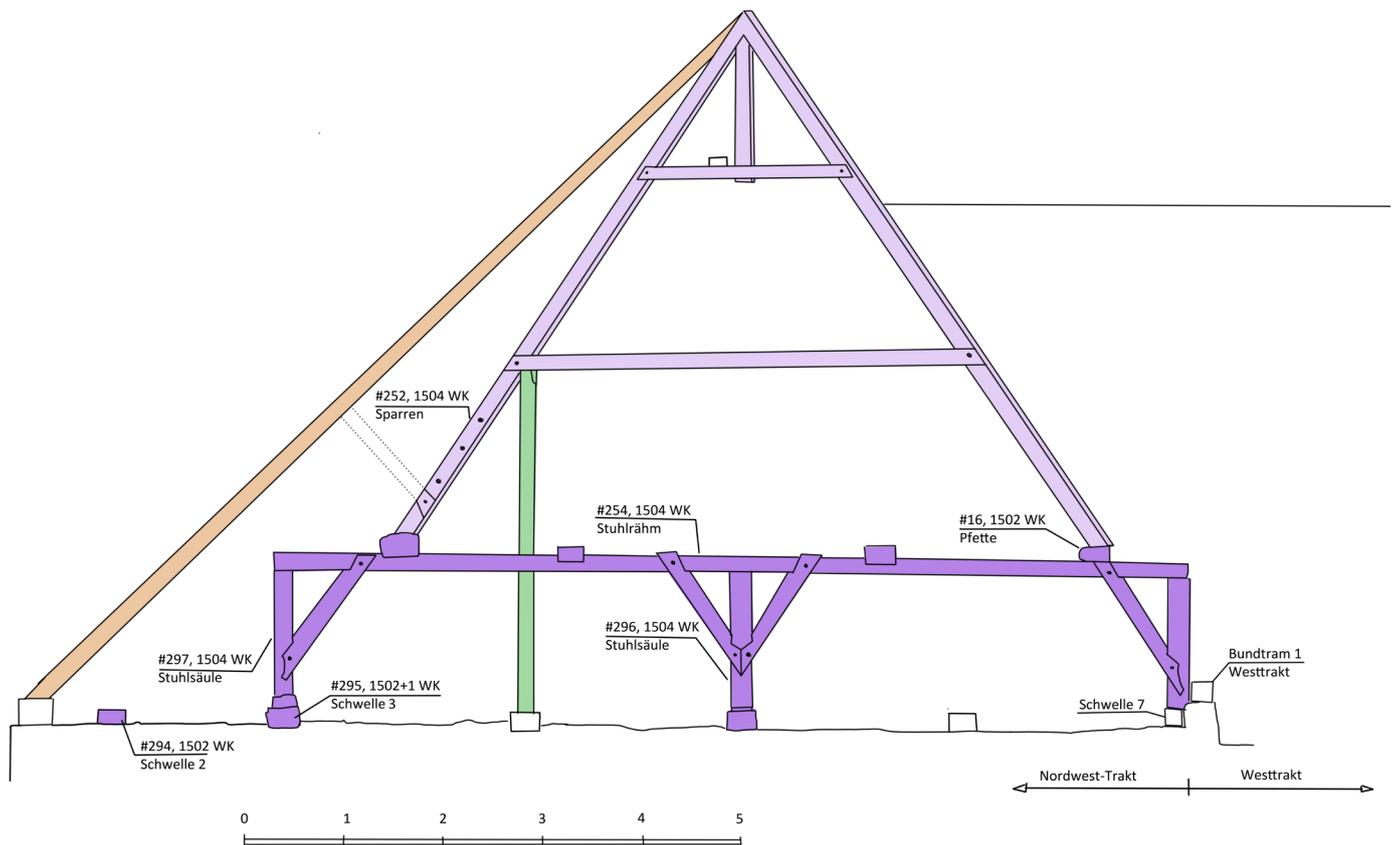
Abb. 9: Nord-West-Trakt: Stuhl 2 und Gespärre 3. Schnitt gegen Osten.

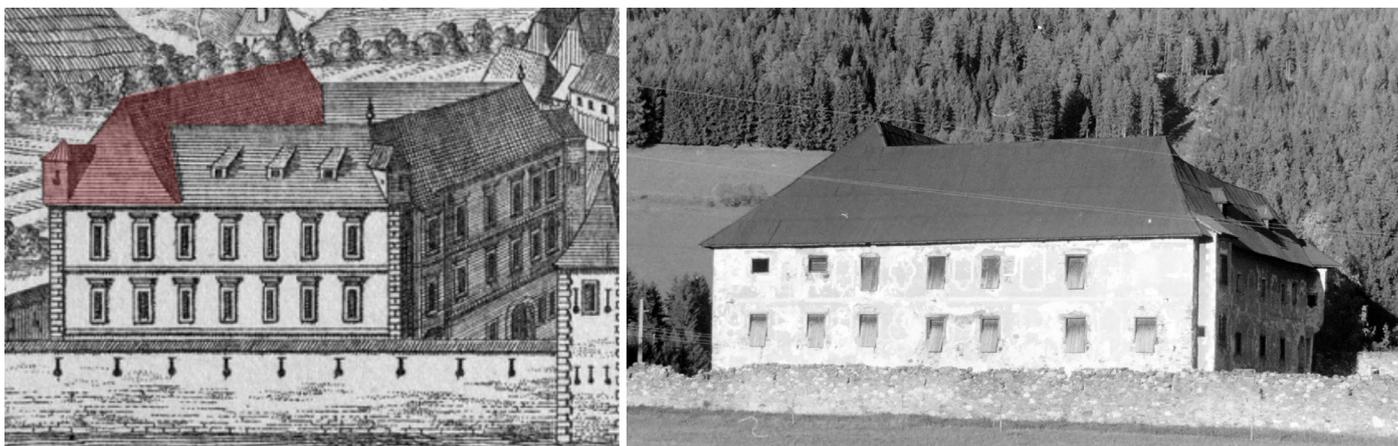
Abb. 10: Vischer's Ansicht von 1681 mit dem steileren Walm und Ecktürmchen. Rechts der heutige Zustand mit dem abgeflachten Walm über dem Nord-West-Trakt (Stich: G. M. Vischer 1681).

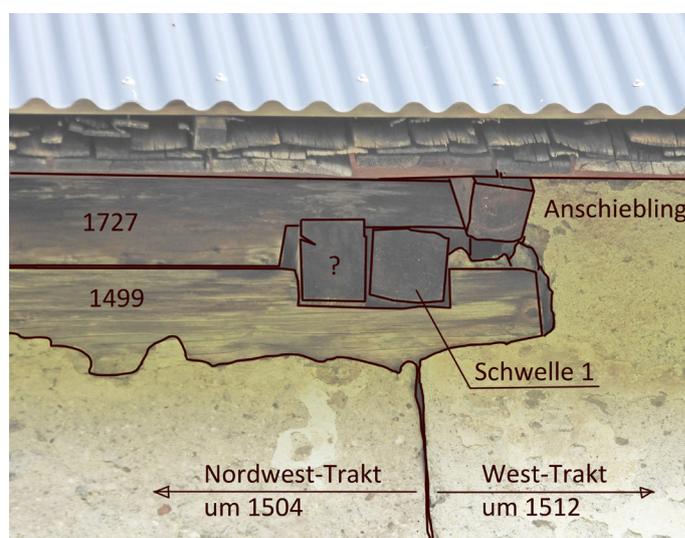
Abb. 11: : Baufuge Nordwest-Trakt und Westtrakt von außen gesehen (Umzeichnung: M. Aigner 2023).

Die Mauerbank A krägt in diesem Bereich etwa 20-30 cm über die durch eine Baufuge klar definierte südliche Mauerflucht des Zubaus hinaus. Anscheinend wurde auch hier – wie im Osttrakt- die wegen der Schildwand nach außen versetzte Traufkante des

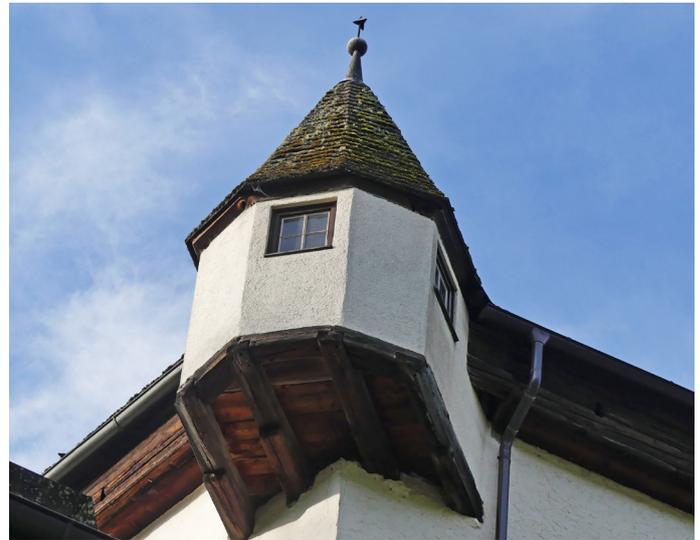
Abb. 12: Goldegg (SBG): erhaltenes Ecktürmchen und Schildwand an einem Dachwerk um 1530 (Foto: M. Aigner 2023).

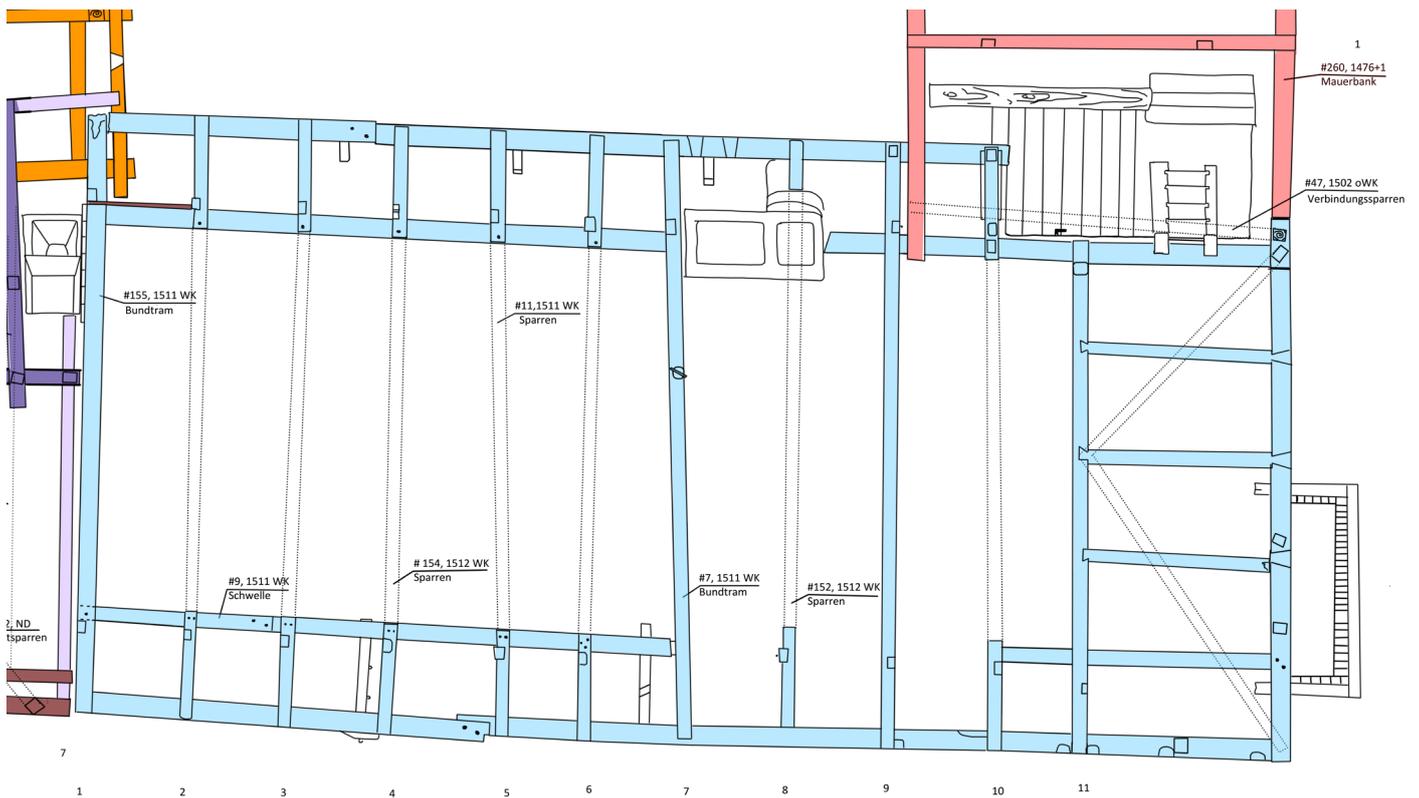
Abb. 13: Grundriss Dachwerk über dem Westtrakt. Bauphase 1511 hellblau (Grundriss: M. Aigner 2023).

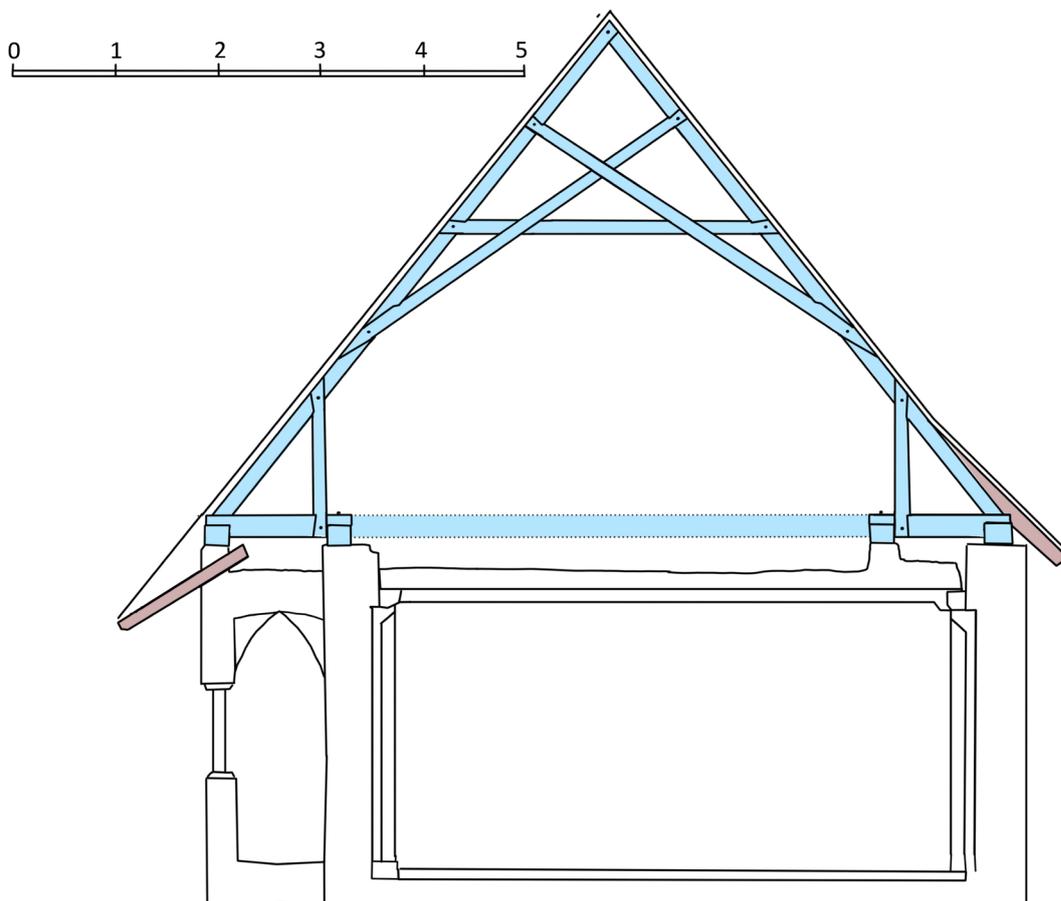
Abb. 14: Westtrakt, Dachgeschoß und 2. Obergeschoß, Schnitt gegen Norden (Schnitt: M. Aigner 2023).

Jedes zweite Gespärre (1, 3, 5, 7, 9 und 11) hat zusätzlich überkreuzte Kreuzstreben, die an den Sparren angeblattet sind, sowie den Kehlbalken und sich selbst überblatten.

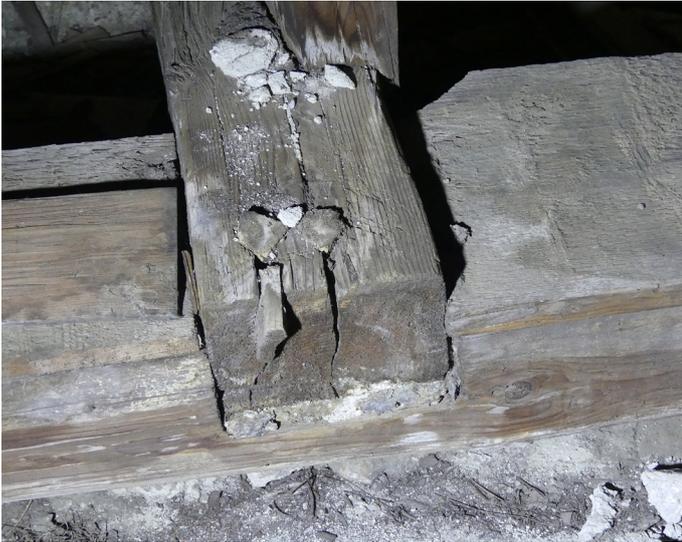
Abb. 15: Abgeschnittener Bundtrame im Westtrakt (Foto: M. Aigner 2023).

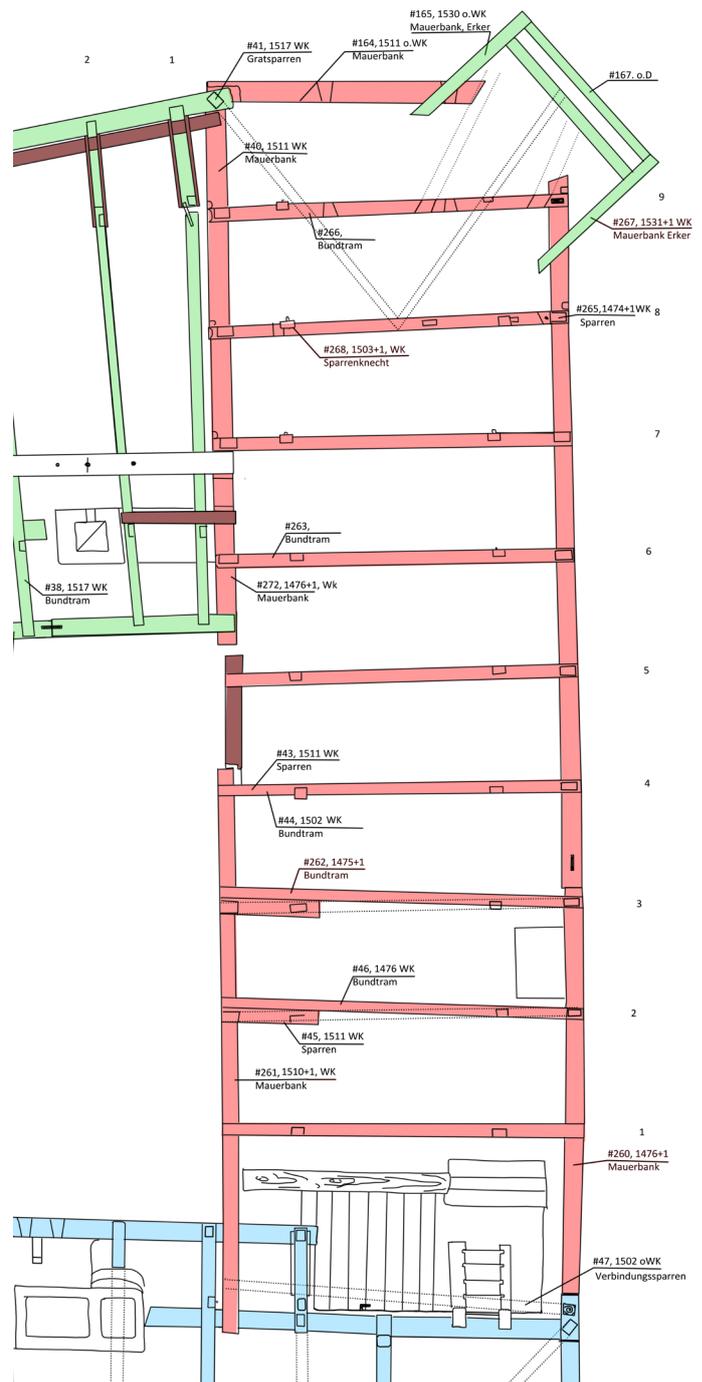
Abb. 16: : Grundriss Dachwerk über dem Südtrakt: Bauphase kurz nach 1512 rot, Umbauten und Osttrakt um 1530 grün (Grundriss: M. Aigner 2023).

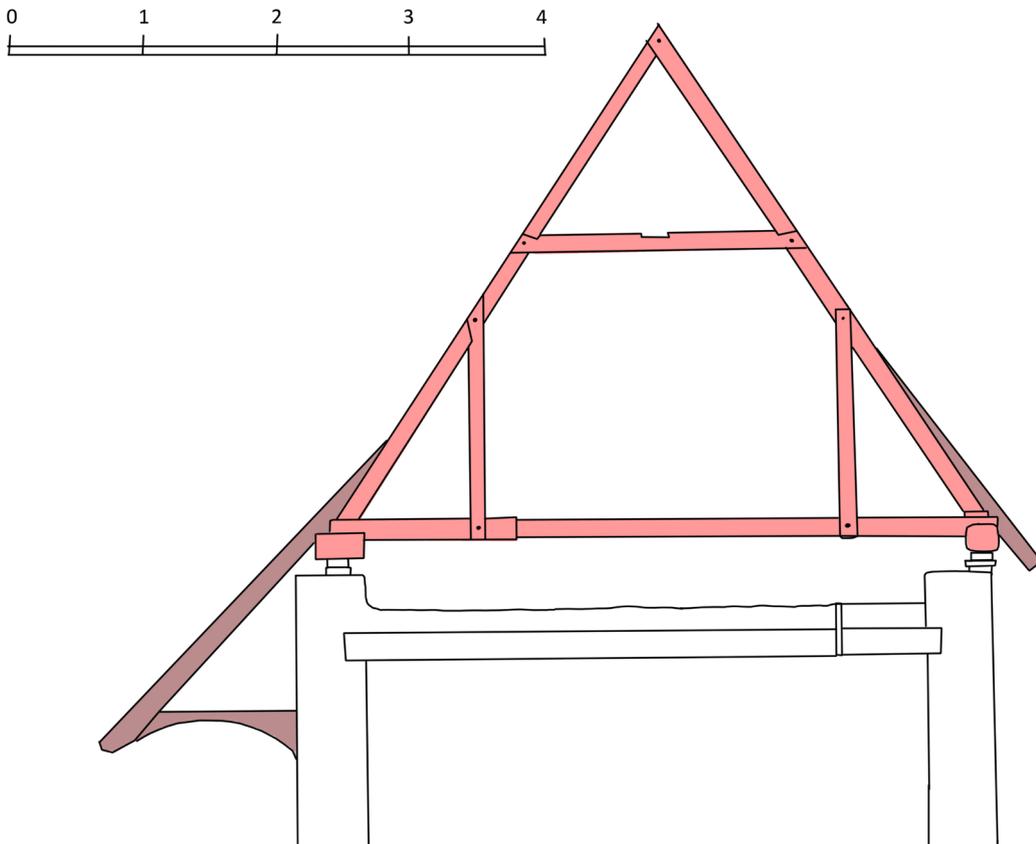
Abb. 17: Südtrakt, Gespärre 3, Schnitt gegen Osten (Schnitt: M. Aigner 2023).

An der, durch den nachträglichen Einbau des Treppenhauses und des Küchenkamins verkürzten Hofseite wurden an den Gespärren 1 bis 4 fast 3 m lange Aufschieblinge angebracht, um die Traufkante um ca. 1,5 m nach Norden zu verschieben. Zwischen der Spitze der Aufschieblinge und der Gebäudemauer sind gerundete Bretter angebracht, die wohl als Unterkonstruktion für einen konkaven Dachkasten dienten, der heute aber vollständig verschwunden ist. In der benachbarten Propstei Zeiring hat sich eine ähnliche Konstruktion noch erhalten. Dort ist die Unterseite verputzt und in der Gebäudefarbe bemalt, wodurch der Eindruck einer riesigen Hohlkehle entsteht (Abb. 17).

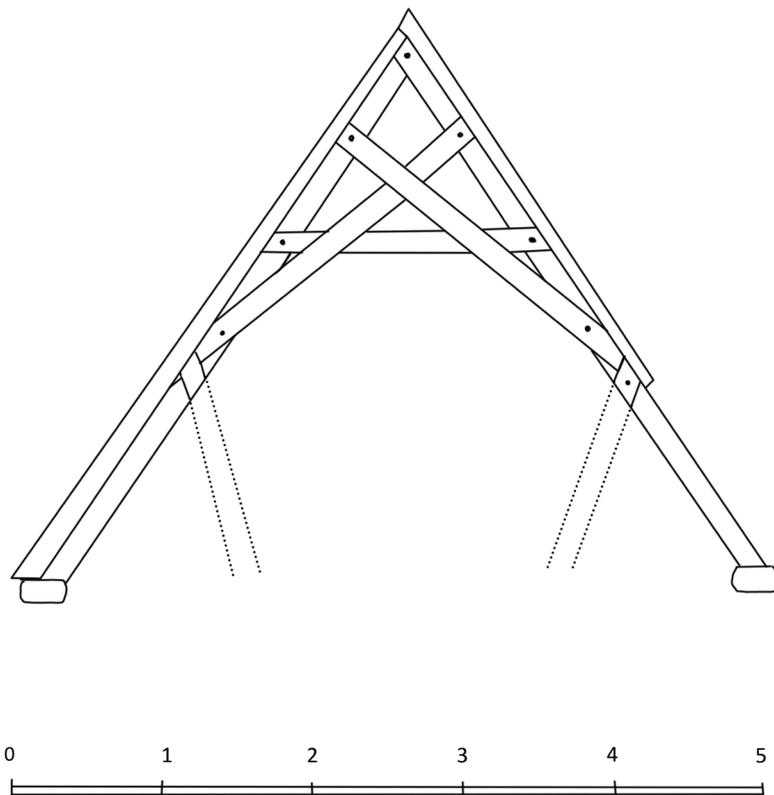
Abb. 18: Südtrakt: Verbindungsgespärre zum Westtrakt (Schnitt: M. Aigner 2023).

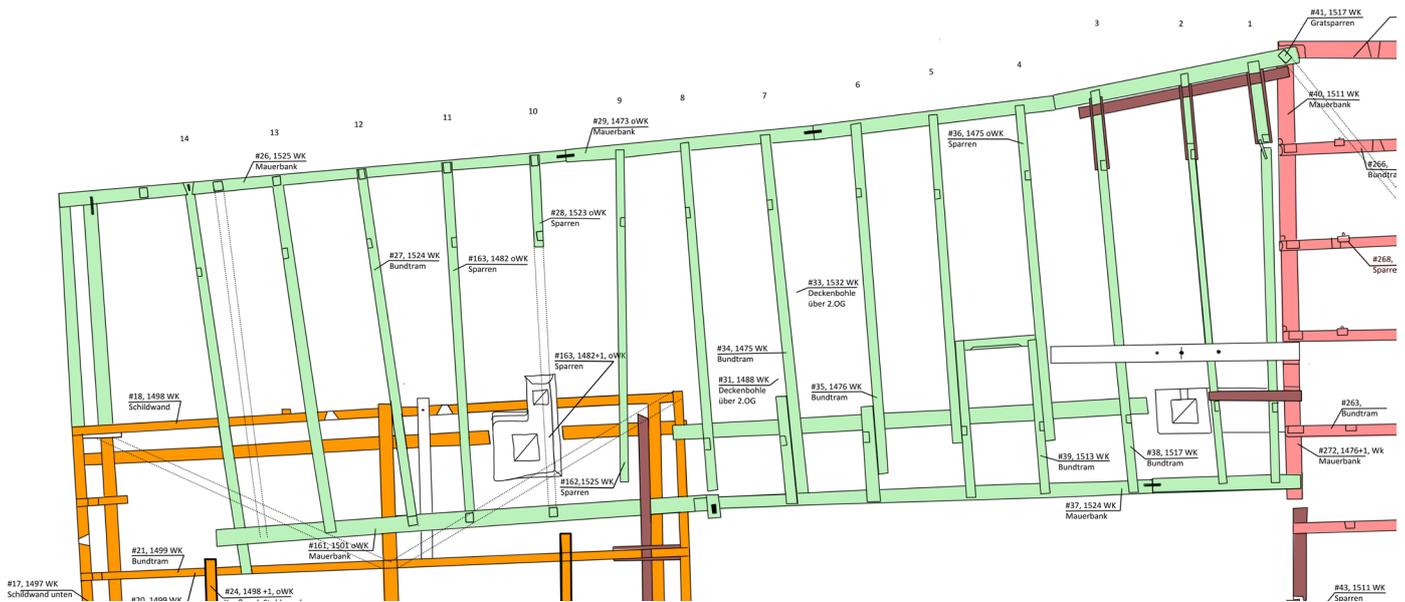
Abb. 19: Grundriss Dachwerk über dem Osttrakt:
Bauphase um 1530 grün, die zahlreichen Ausbesserungen sind nicht kartiert (Grundriss: M. Aigner 2023).

Der Osttrakt hat von allen Gebäudeteilen den unregelmäßigsten Grundriss. Die Gebäudebreite beträgt am südlichen Ende 7,55 m, am nördlichen Ende aber nur 6,20 m. Hier offenbart sich ein grundlegender Nachteil des Sparrendaches, nämlich dass es nur schwer auf nicht rechtwinkelige Grundrisse anwendbar ist. Normalerweise wird am Abbundplatz mit Hilfe des Lehrgespärres eine Serie von Gespärren gleichen Querschnitts angefertigt. Hat das Gebäude aber unterschiedliche Breiten muss jedes einzelne Gespärre einzeln ausgemessen und konstruiert werden. Bei konstanter Firsthöhe ist dann nicht nur die Breite, also die Länge des Bundtrams, sondern auch die Dachneigung bei jedem einzelnen Gespärre unterschiedlich.

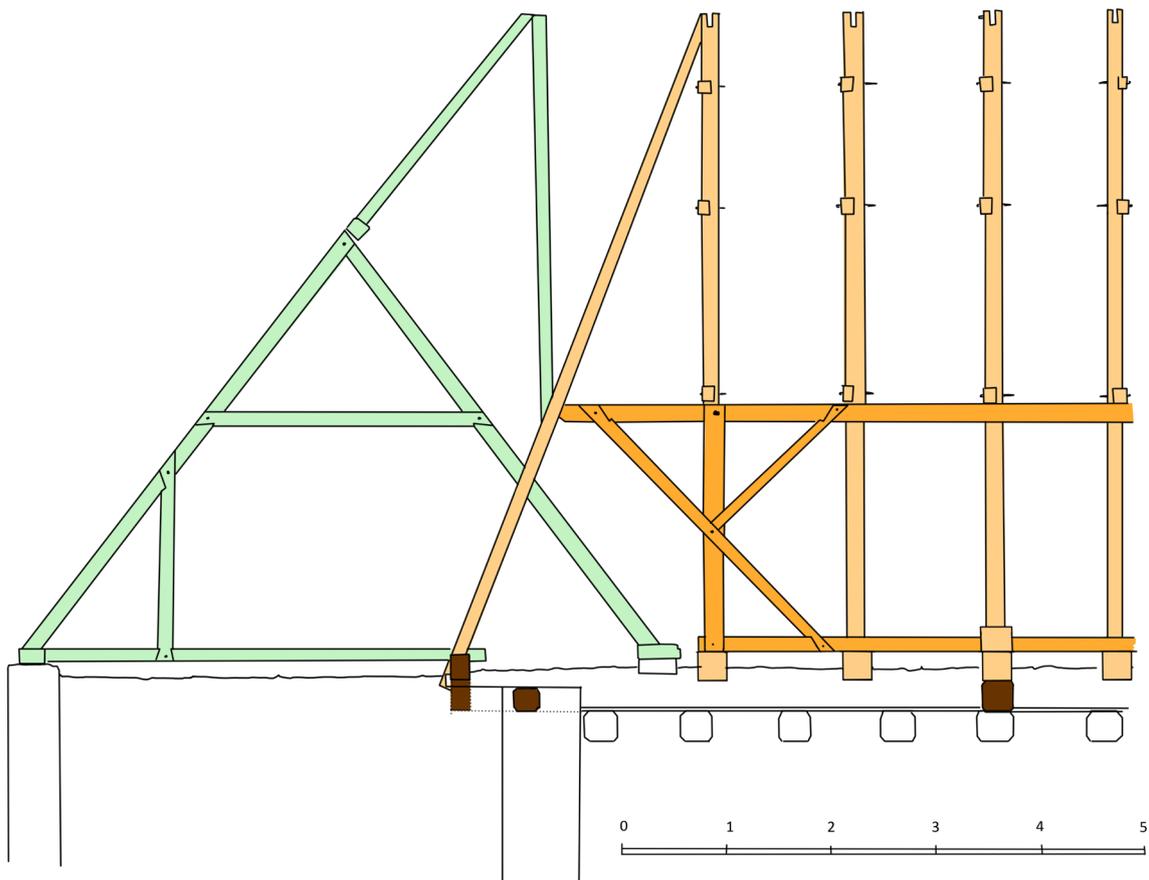
Abb. 20: Schnitt Osttrakt: Gespärre 13 und Anschluss zum Wohnturmdach: Osttrakt grün, Wohnturm Stuhlwand dunkel-orange, Wohnturmgespärre orange, Schildwand braun (Schnitt: M. Aigner 2023).

Da der First des Osttraktes um etwa 2,10 m niedriger ist als der des Wohnturms, wurde die Firstlinie des Wohnturms mit auf den Gratsparren ausgesetzten Schiftern nach Osten verlängert. Auf dem First des Osttraktes wurde außen eine Art Firstpfette angebracht, von der Schifter bis zum verlängerten Firstansatz des Wohnturms laufen (Abb. 20).

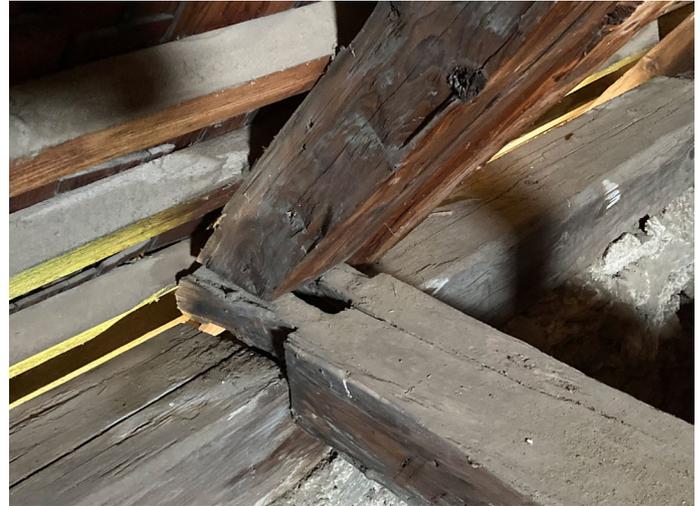
Abb. 21: Osttrakt, Bundtram mit Zapfenloch aber Sparren ohne Zapfen (Foto: M. Aigner 2023).

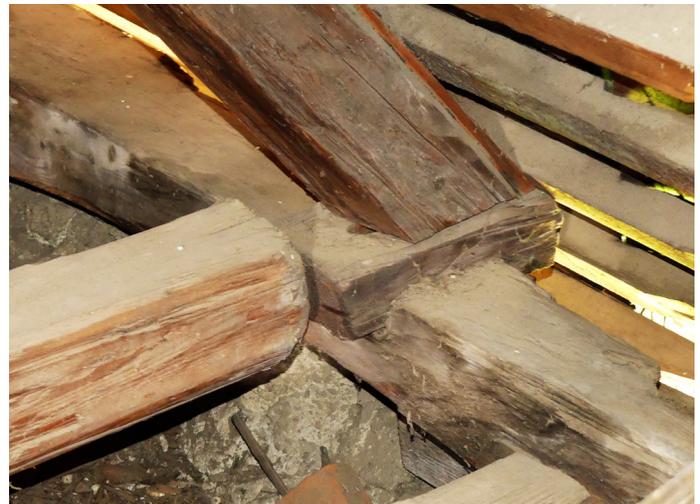
Abb. 22: Osttrakt Gespärre 8. Sparrenfuß und erneuerter, nicht kraftschlüssiger Bundtram (Foto: M. Aigner 2023).

Bei Gespärre 8 ist der Bundtram an der Hofseite gestückelt. An der Mauerbank C (Arkadengang/Hofseite) ist noch der Rest des älteren, sauber aufgekämmtten Bundtrams zu sehen, in den der Sparren eingezapft ist. Der Bundtram ist aber unmittelbar hinter der Mauerbank abgesägt worden. Der heutige Bundtram liegt nur auf den Mauerbänken A und B auf und endet wenige cm vor dem Stummel des älteren Bundtrams, hat also keine kraftschlüssige Verbindung zur hofseitigen Mauerbank C (Abb. 22). Das dürfte wohl der Grund sein, warum die Wand über dem Arkadengang in diesem Bereich massive Risse aufweist.

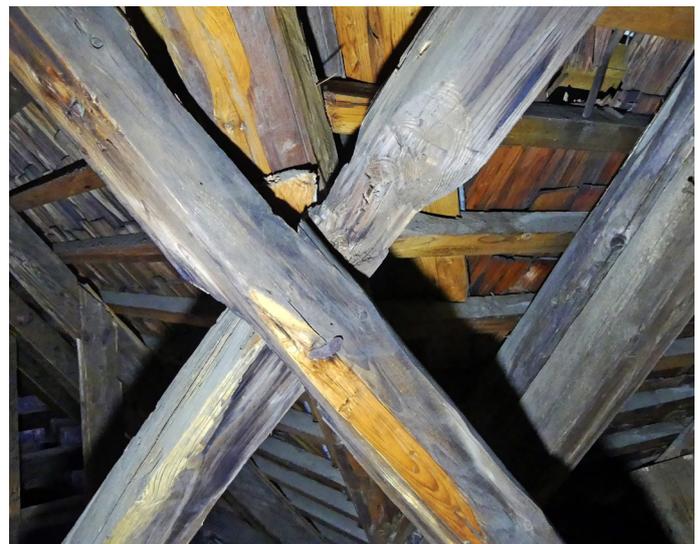
Abb. 23: Osttrakt: Verschneidung von Gespärre 9 (links oben) und Gratsparren des Wohnturms (rechts oben) (Foto: M. Aigner 2023).

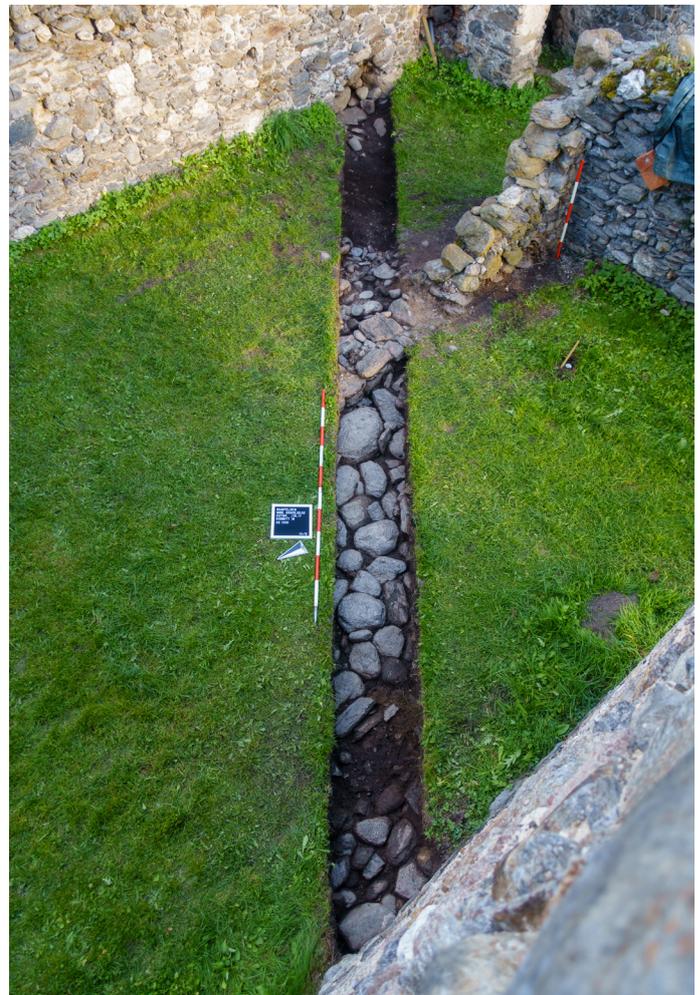
Abb. 24: Grabungsschnitt zwischen östlicher Umfassungsmauer (im Bild oben) und Ostwand des Nebengebäudes (im Bild unten), in Bildmitte freigelegtes Pflaster im ehemaligen Innenraum des an das Nebengebäude angebauten Zubaus (Foto: S. Karl 2022).

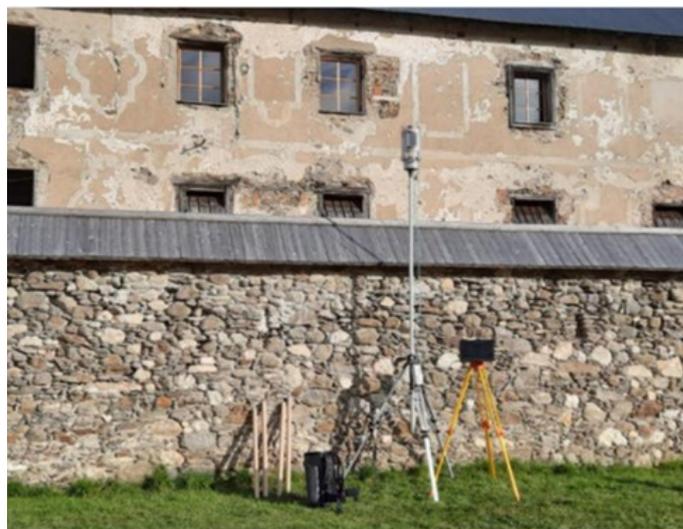
Abb. 38: Scanposition befindet sich etwa 10 m vor der Fassade in einer Höhe von 2,6 m.

Bei der Erfassung der Fassaden mittels terrestrischen Laserscannings (TLS) musste natürlich die Scandichte am Objekt (also der Fassade) möglichst hochgehalten werden. Um dies zu erreichen, musste ein ausgewogenes Verhältnis zwischen der einzustellenden Scan-Schrittweite und dem Abstand zum Objekt gewählt werden. Bei diesen Vorgaben (möglichst größer als 5m von der Fassade entfernt, ergab sich das Problem, dass die Umfassungsmauer von Hanfelden die optimale Positionierung zu verhindern drohte. Die Mauer hätte die unteren Teile des Gebäudes abgedeckt. Aus diesem Grund wurde anstelle des üblichen Stativs ein Teleskopstativ verwendet, mit dessen Hilfe die

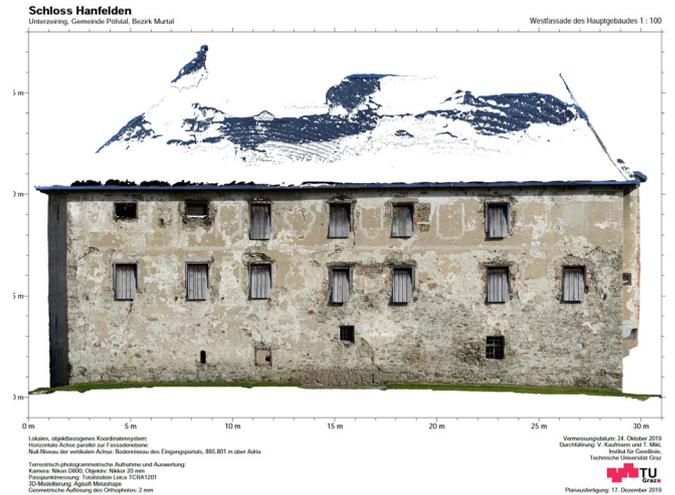
Abb. 39: Orthophoto mit einer Auflösung von 2mm (links) und ein Orthophotoplan (1:100) der Westfassade (Sulzer et al. 2021).

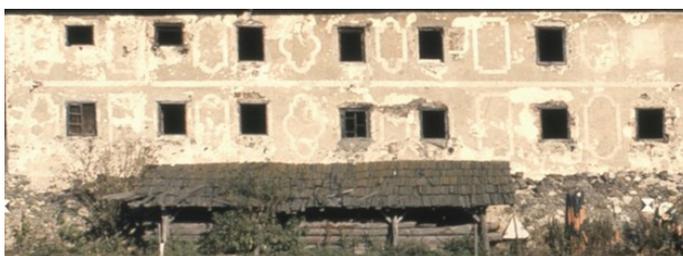
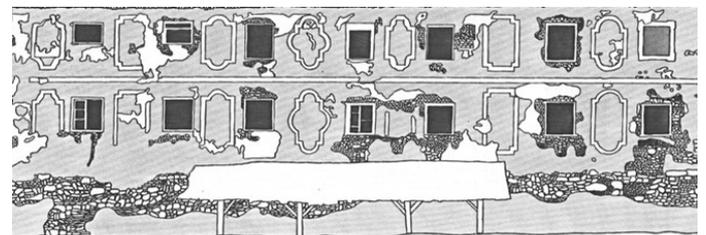
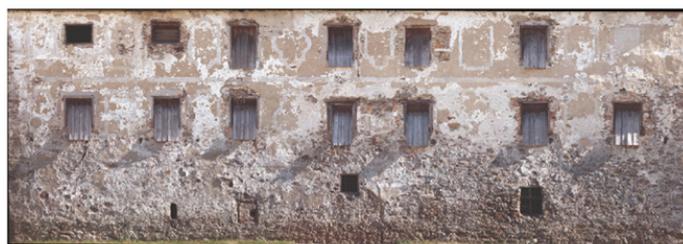
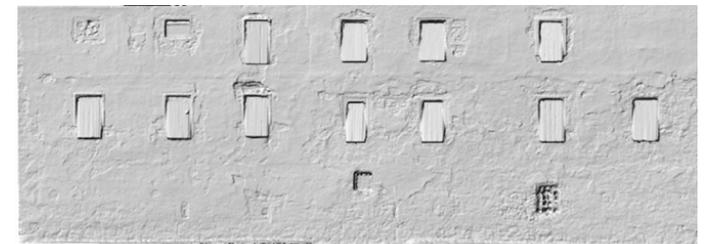
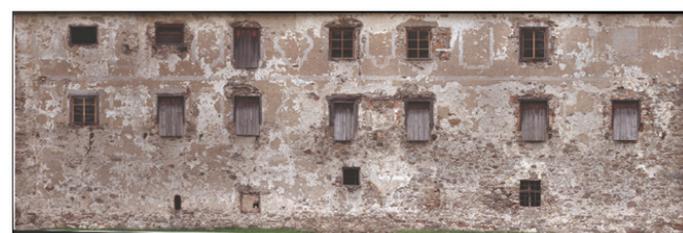
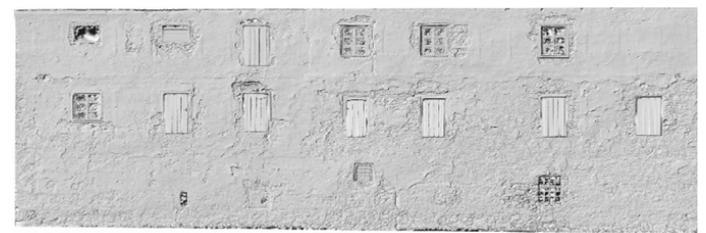
Abb. 40: Orthophotos und Oberflächenmodelle der untersuchten Jahre; sowie eine Fassadenskizze von 1986.
