SCHLOSS HANFELDEN EINST & JETZT

AUSGABE 4/2023

Die Dachwerke von Schloss Hanfelden

Martin Aigner

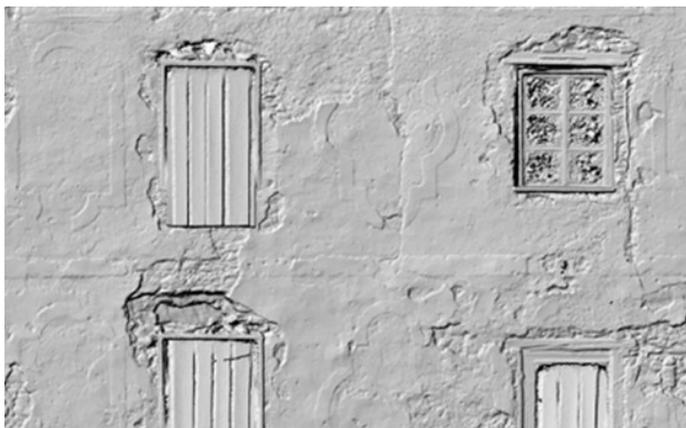
Die **Abb. 41** dokumentiert das Potenzial hochauflösender digitaler Oberflächenmodelle. Baugeschichtlich interessante Bauelemente wie der vertikale Riss in der Mitte der Abbildung treten hervor. Rechts davon befindet sich der neuere Teil des Schlosses. Zudem können verschiedene Putzschichten unterschieden und identifiziert werden (siehe **Abb. 44**), sowie Bereiche, in denen die Putzschichten aufquellen. Gerade diese Schäden müssen behoben werden, um vor fortschreitender Zerstörung zu schützen.

Abb. 41: Digitales Oberflächenmodell von 2022 (Detailausschnitt).

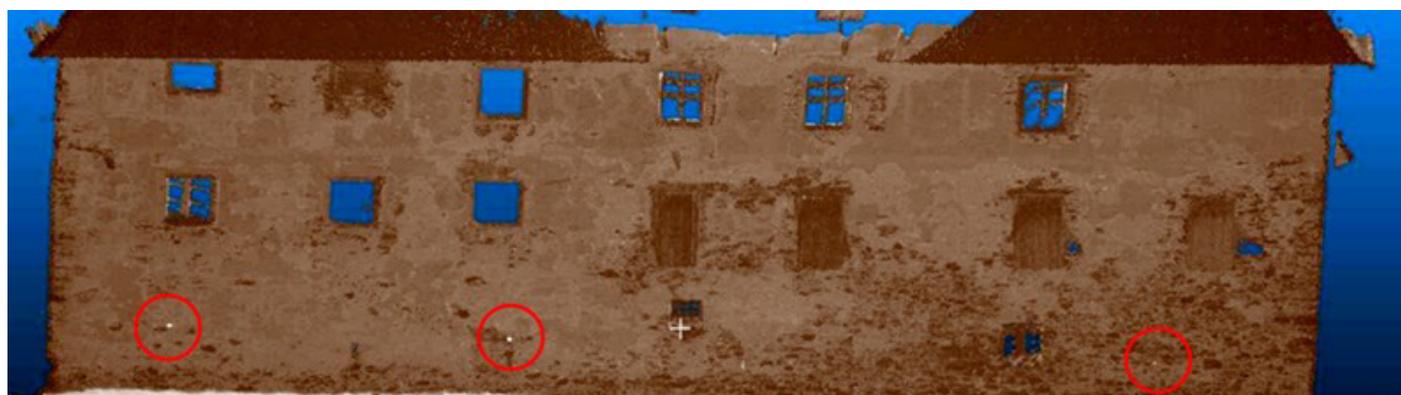
Abb. 42: Rohscan der Westfassade.

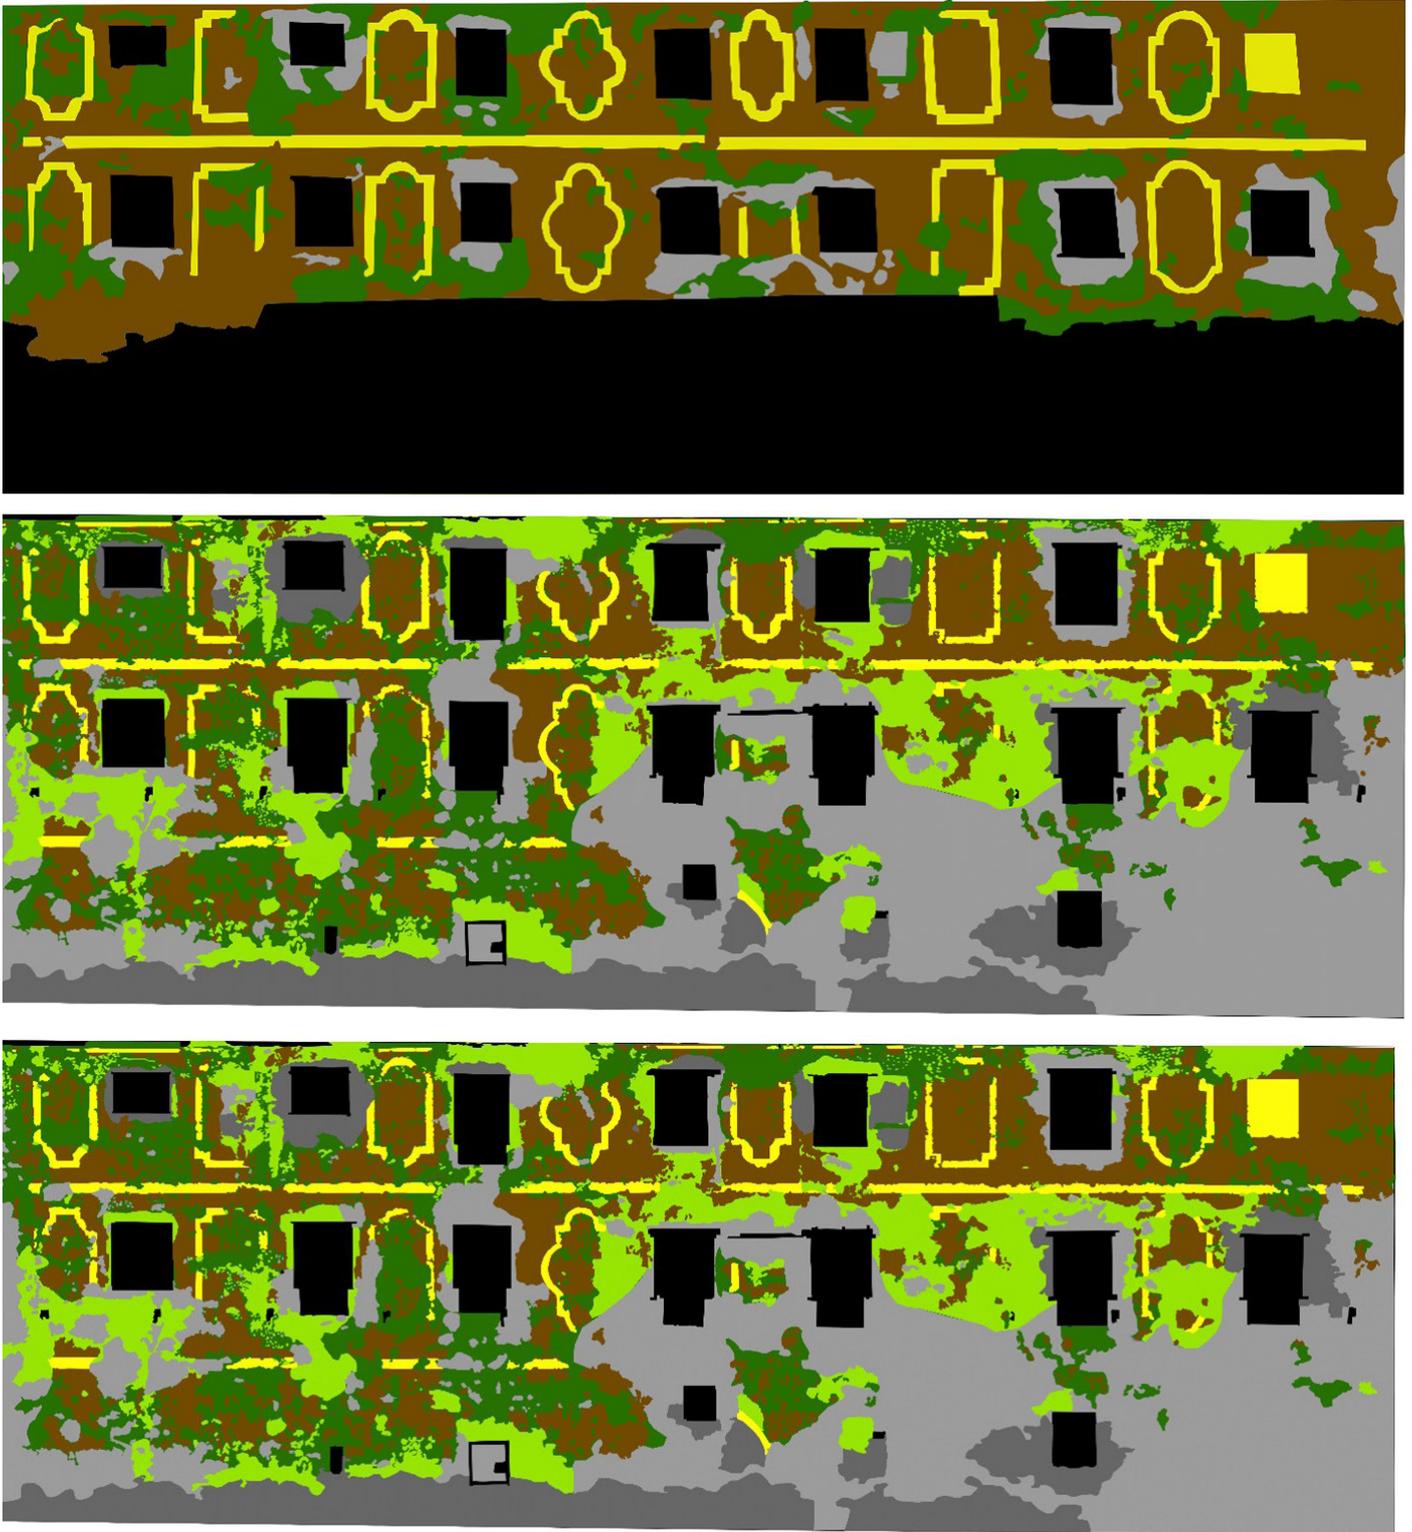
Abb. 44: Objektbasierte Klassifikation der Westfassade 1986 (oben), 2019 (mittig) und 2022 (unten).

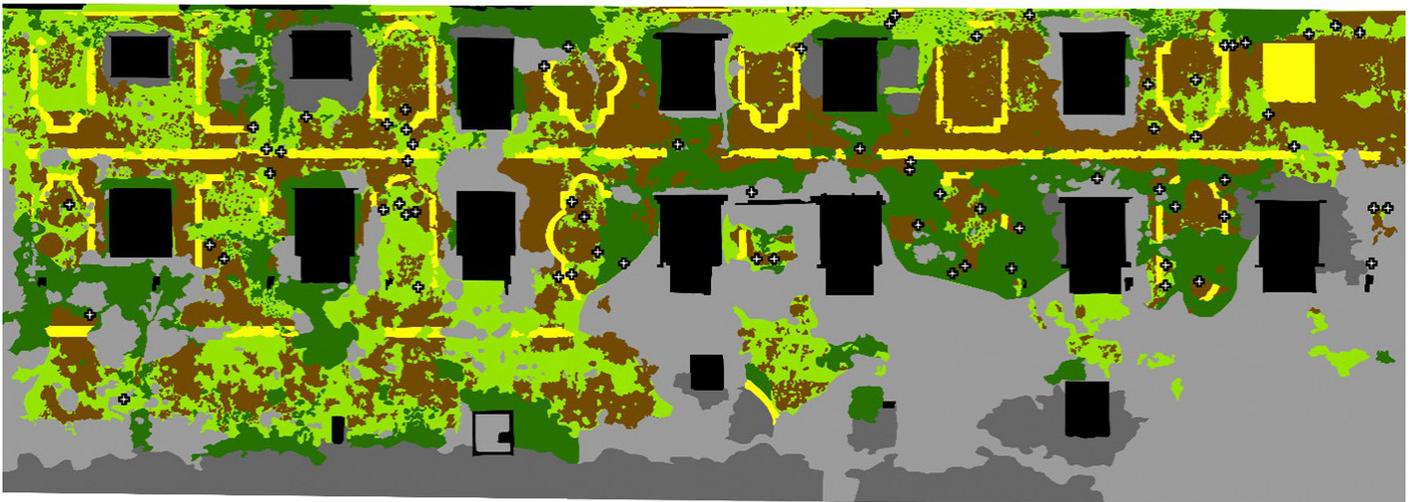
Abb. 45: Spots (+) an der Westfassade, an denen Veränderungen von 2019 bis 2022 auftraten.

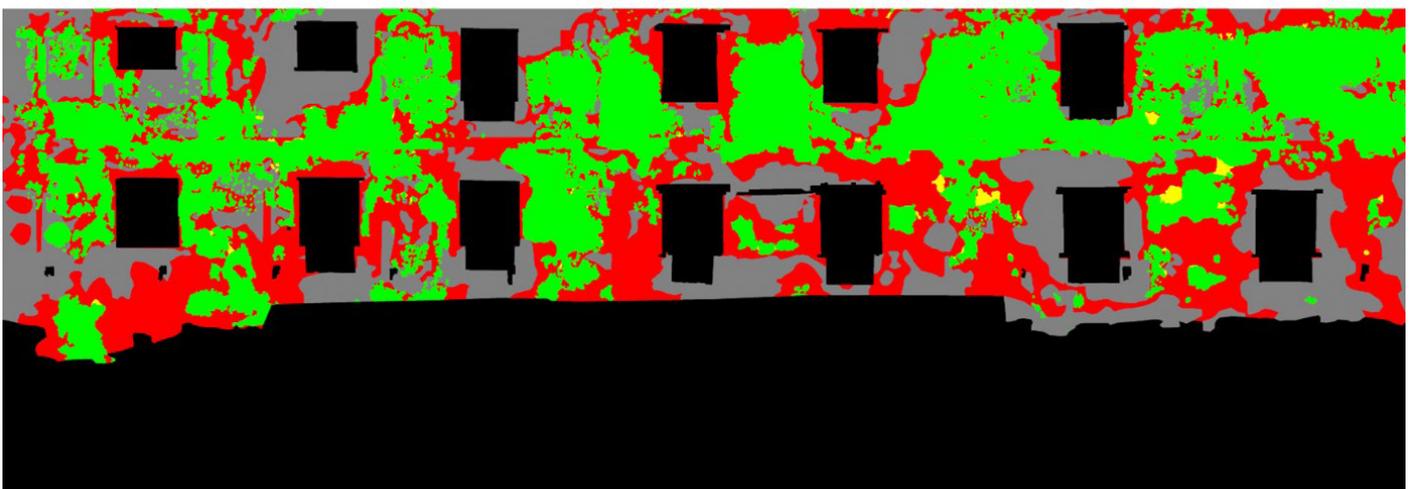
Abb. 46: Veränderungen an der Westfassade 1986, 2019 und 2022 (Erklärungen siehe Text).

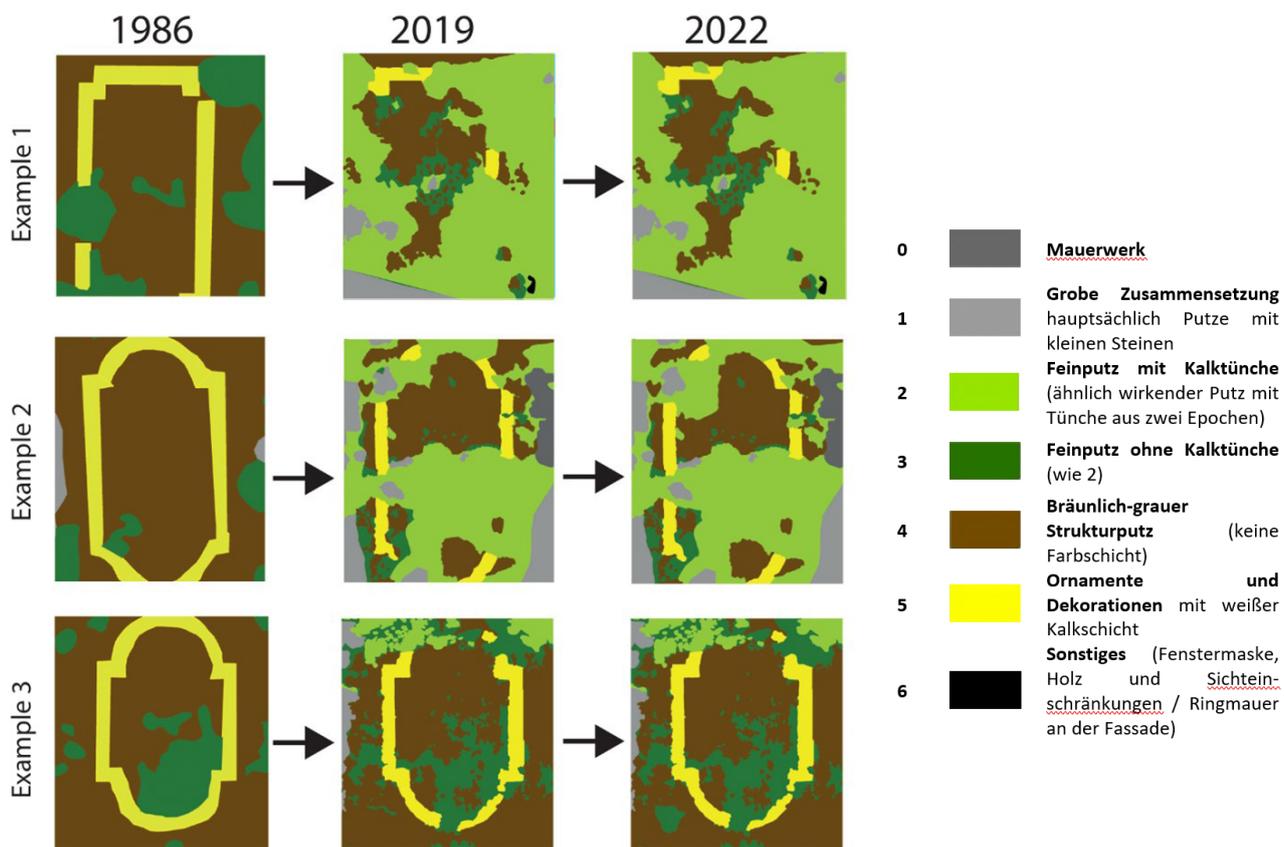
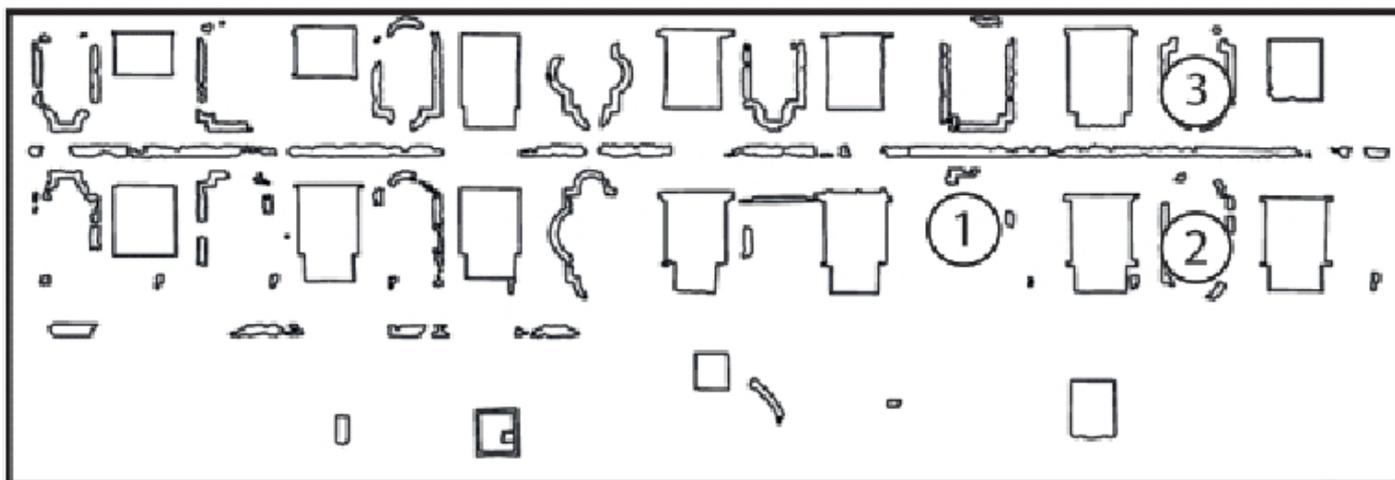
Abb. 47: Detaillierte Veränderungen an der Westfassade (1986, 2019, 2022).

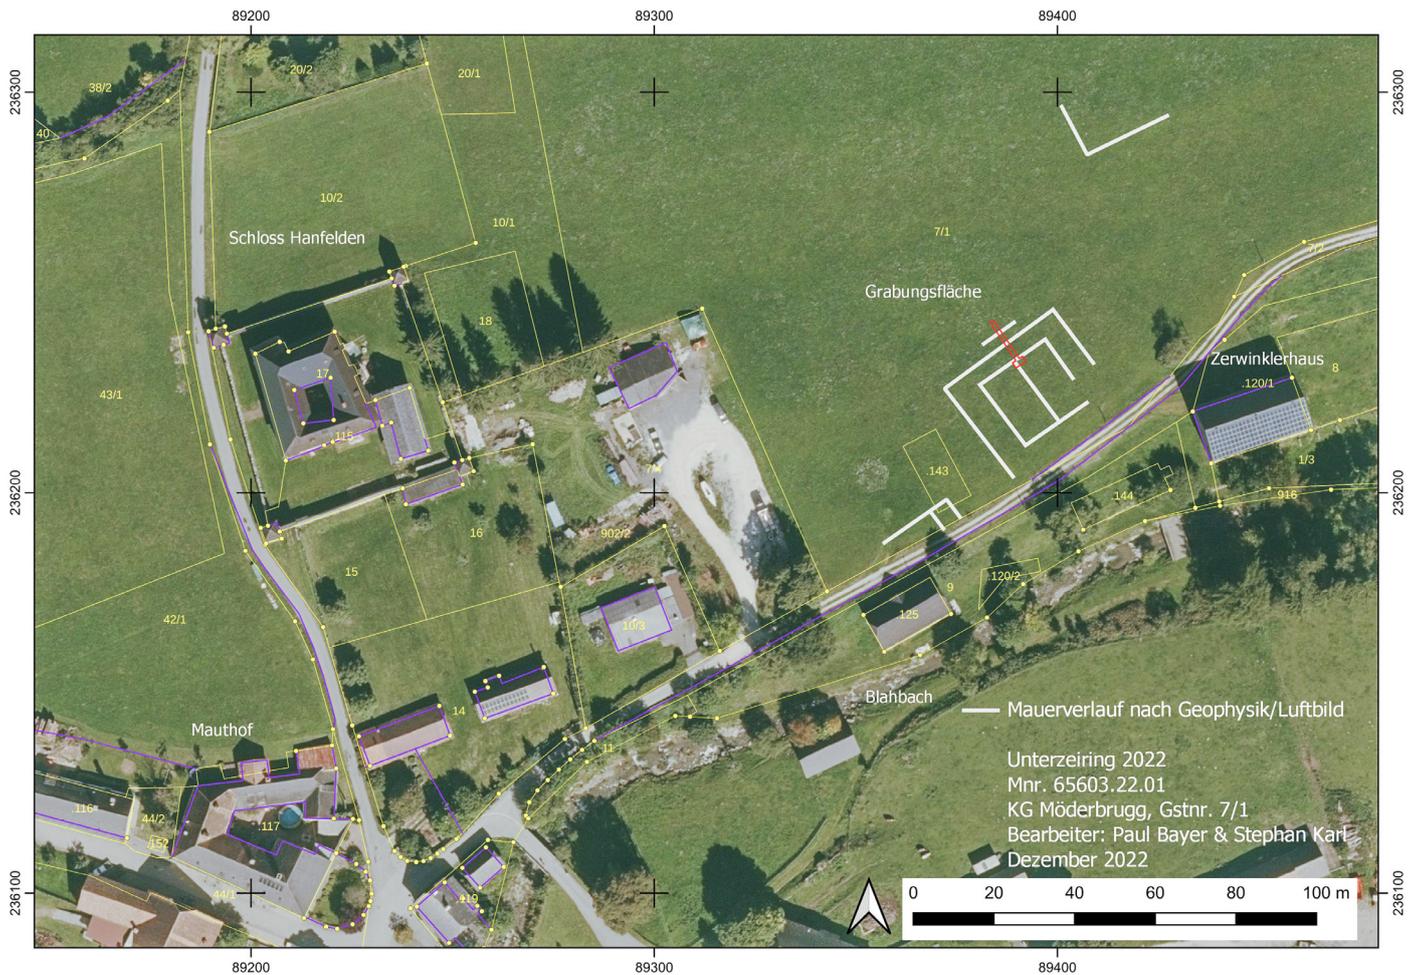
Abb. 48: Lage und Grundriss des Gebäudes in Unterzeiring (Bearbeitung: P. Bayer, S. Karl 2022).

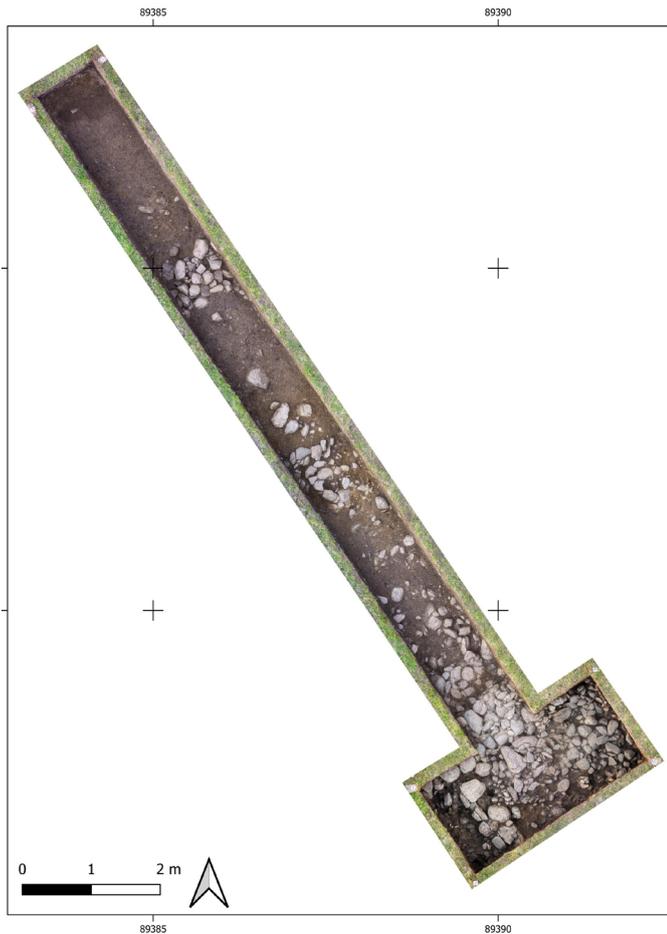
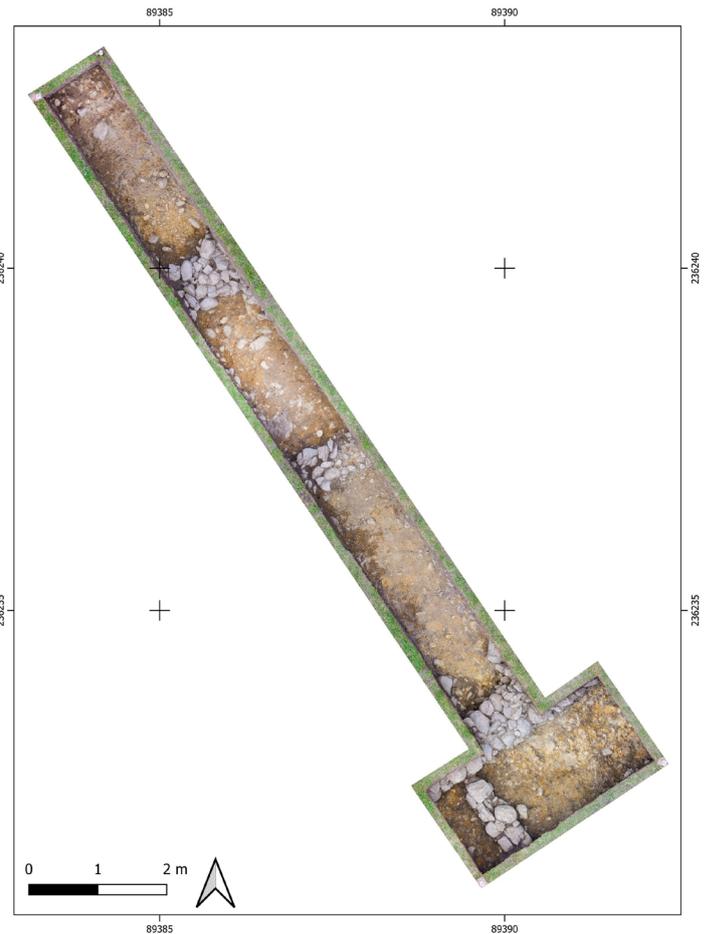
Abb. 49: Grabungsfläche nach Abtragen des Humus (links) und nach Grabungsabschluss (rechts) (Plan: P. Bayer, S. Karl 2022).

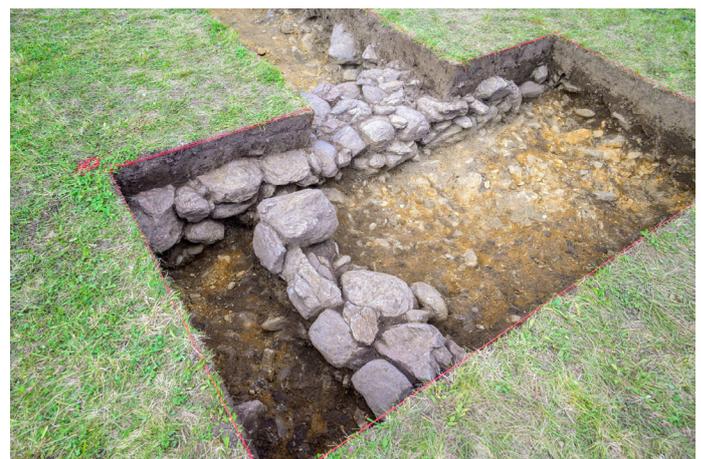
Abb. 50: Die an das Gebäude angesetzte Mauer durch den Innenhof (Foto: P. Bayer 2022).
